# DIAGNOSTIC GLOBAL

## 24 RUE DU FAUBOURG DU TEMPLE 75011

### PARTIE I : AUDIT ET SCÉNARI

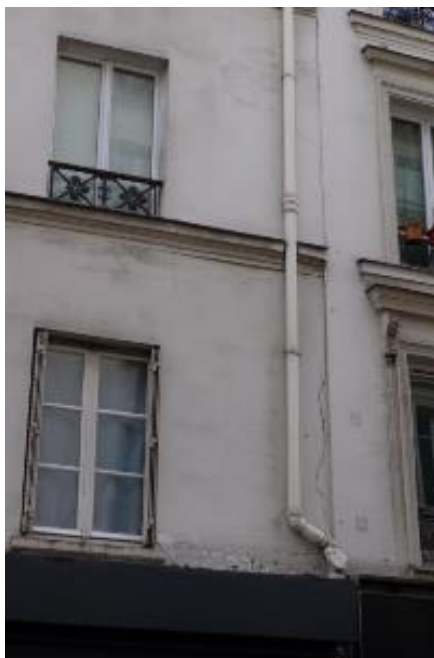
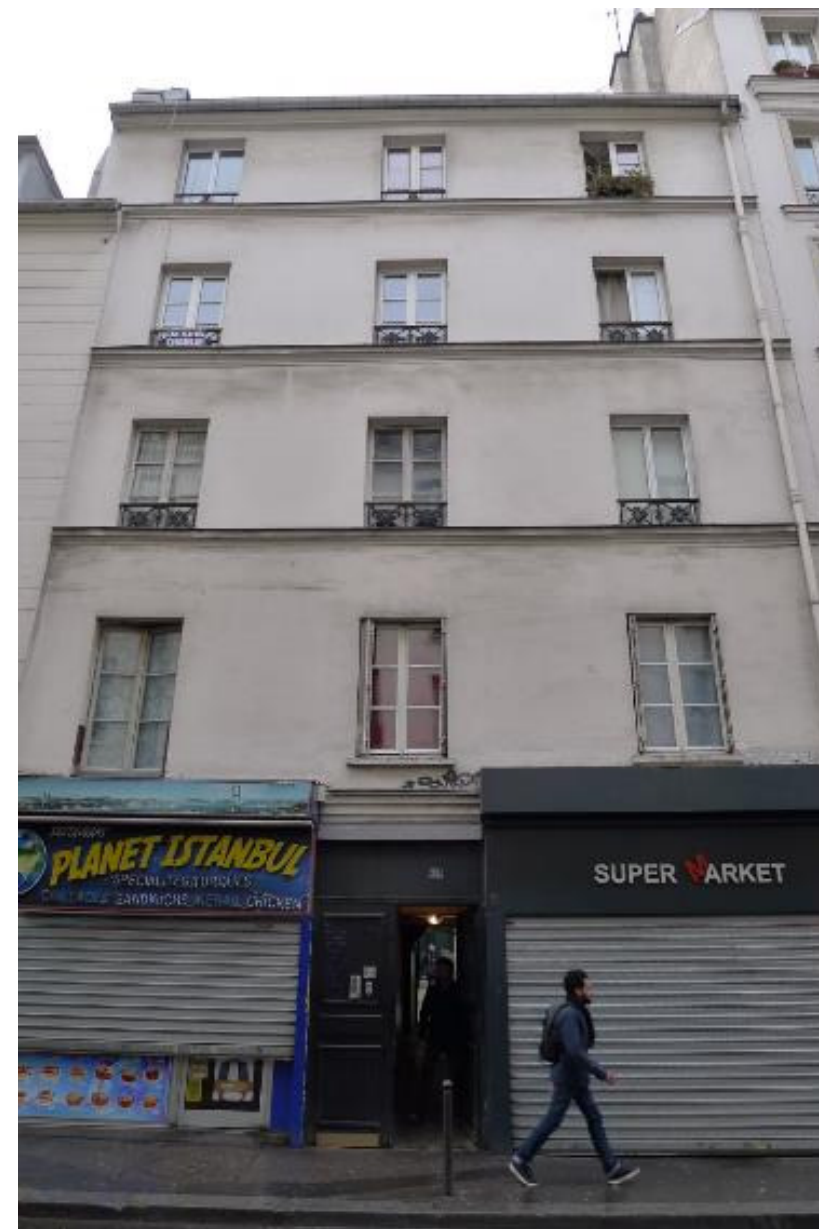
## FAÇADE COUR BÂTIMENT A

La façade sur cour est en maçonnerie enduite. Elle présente des menuiseries, serrureries et occultations hétérogènes, avec à noter la présence de garde-corps en fonte moulée. Des fissurations importantes sont à noter côté n° 22, qui est également fissuré, un tassement global du mur mitoyen étant à suspecter. De volumineuses ventilations de commerces sont à noter en façade. La descente pluviale est par contre interne. L'état est faiblement encrassé.

*Points à traiter : traitement des fissures après traitement et stabilisation de la structure, puis ravalement.*

*Potentiel d'amélioration : ITE possible. Des protections solaires sont recommandées compte-tenu de l'orientation sud.*

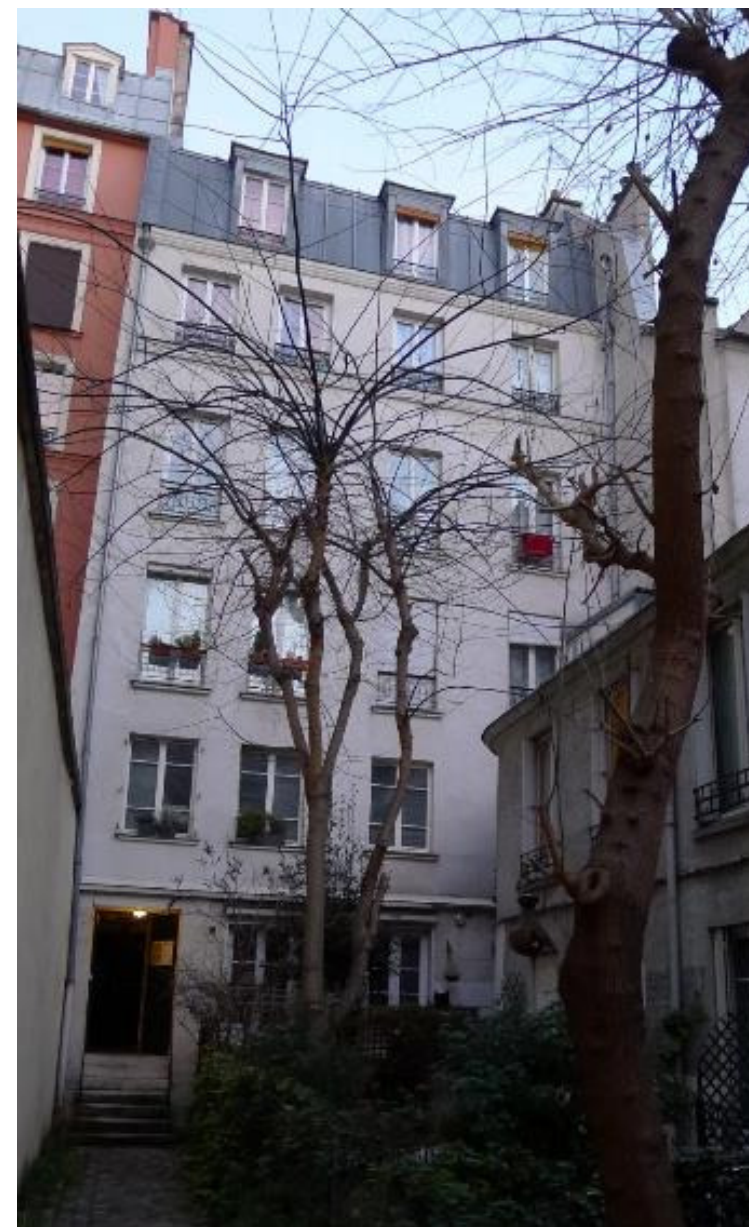
## FAÇADE JARDIN BÂTIMENT C

La façade sur cour est en maçonnerie enduite. Elle présente des menuiseries hétérogènes. Les gardes-corps et les persiennes métalliques indiquent un remaniement de la façade vers les années 1960. L'état est très encrassé, avec de nombreuses fissures et un cloquage de l'enduit plastique en partie inférieure (dont une partie a été rénovée).

*Nota : diagnostic amiante à réaliser sur l'enduit de façade.*

*Potentiel d'amélioration : ITE possible.*

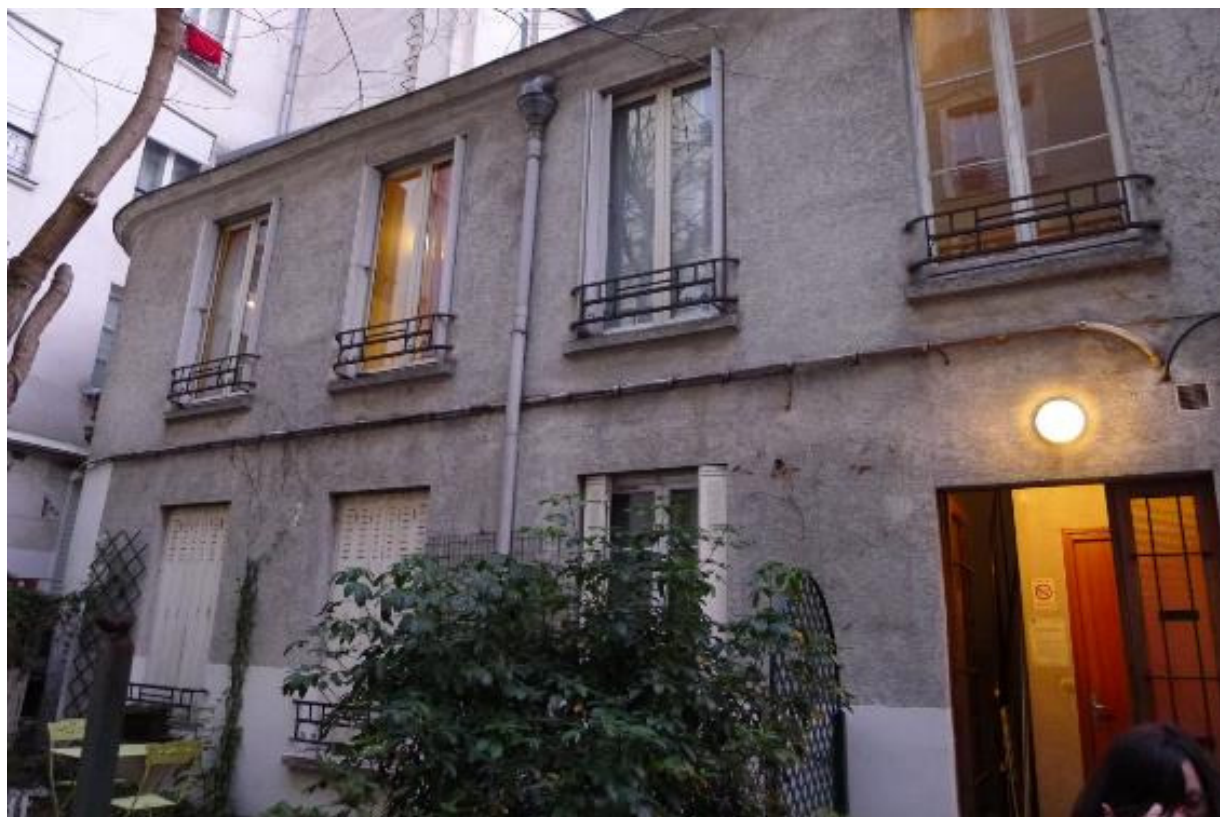
## FAÇADE JARDIN BÂTIMENT D

L'état est faiblement encrassé, avec des traces d'humidité en pied.

*Potentiel d'amélioration : ITE possible si pertinent thermiquement et selon la pérennité et l'usage du bâtiment.*

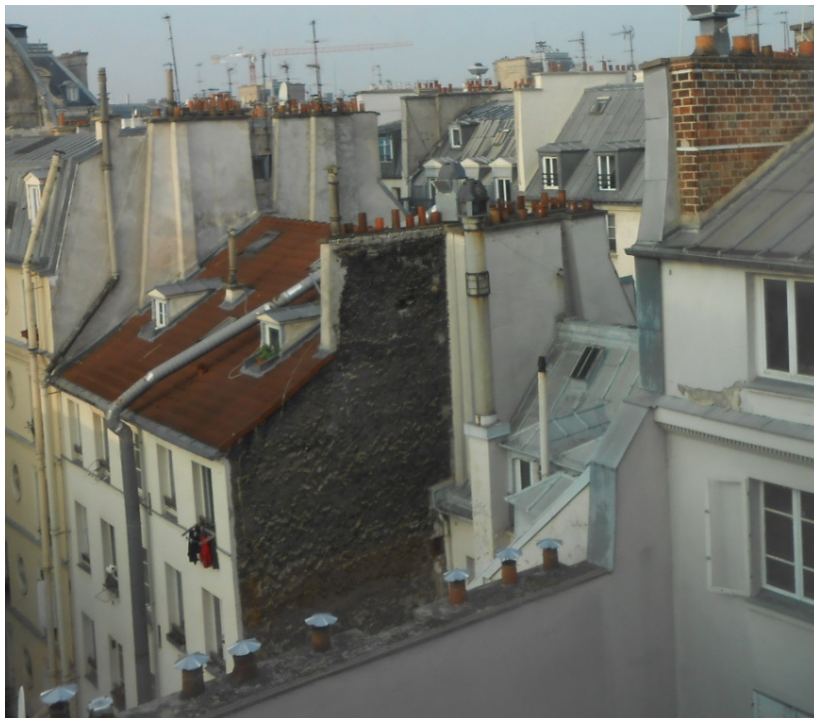
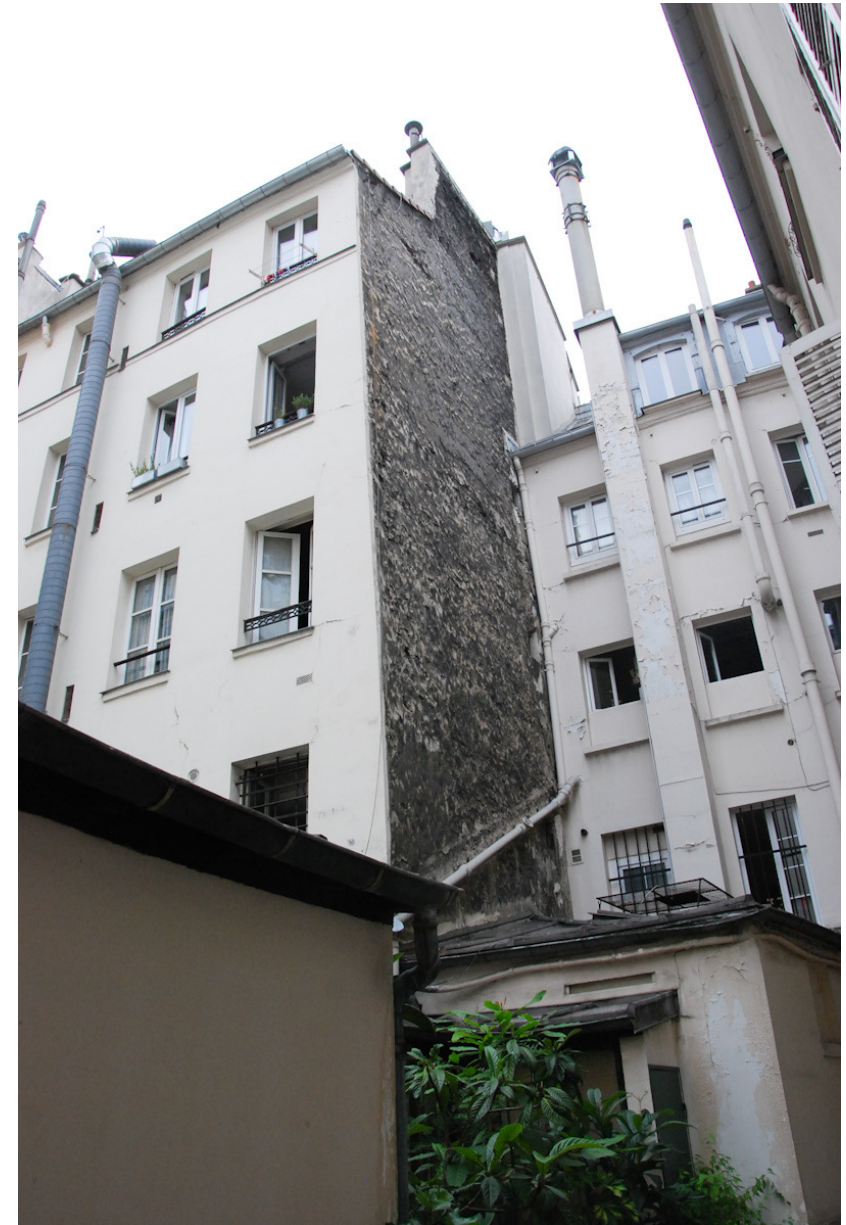
## PIGNONS BÂTIMENT B

Le pignon nord-est est en maçonnerie enduite, percé de quelques jours de souffrance. Il est très encrassé.

*Point à traiter : ravalement*

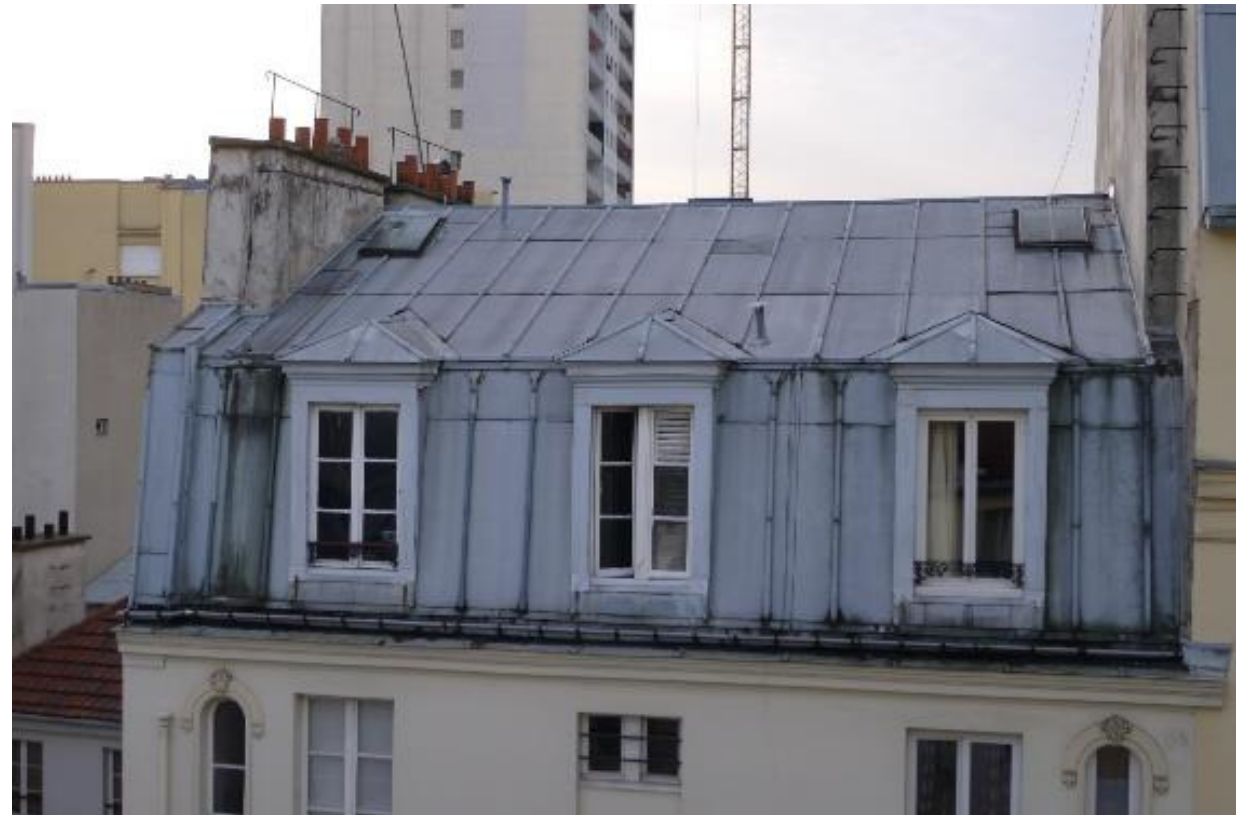
## TOITURES BÂTIMENTS C ET D

Le bâtiment C est couvert en zinc à faible pente. Le bâtiment D en bac métallique laqué, percé de larges verrières. L'état général est correct, mais dénote un manque d'entretien : mousses, feuilles dans les gouttières, etc. La présence de rustines ponctuelles et l'écrasement des chatières indique par ailleurs de possibles circulations sur la toiture.

*Point à traiter : révision avec réparations ponctuelles. Mise en place de grilles pare-feuilles sur les gouttières.  
Il est conseillé de mettre en place des protections solaires au dessus des verrières.*

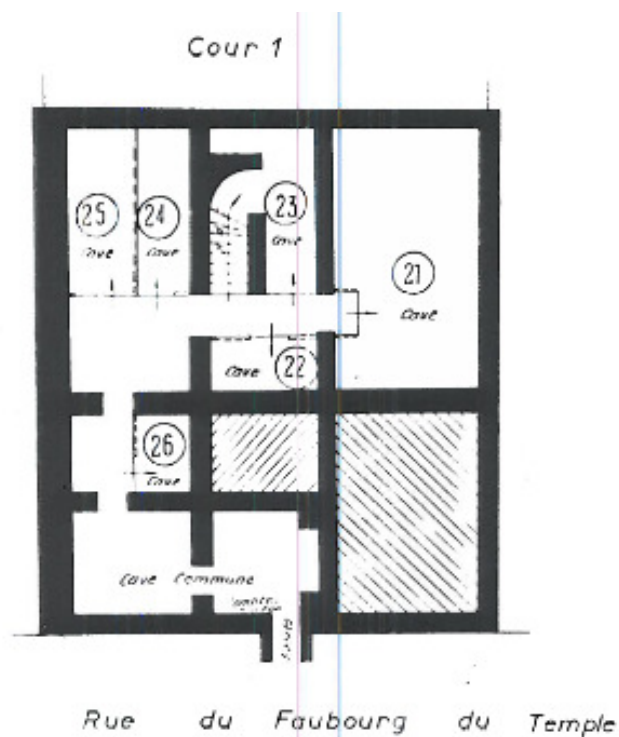
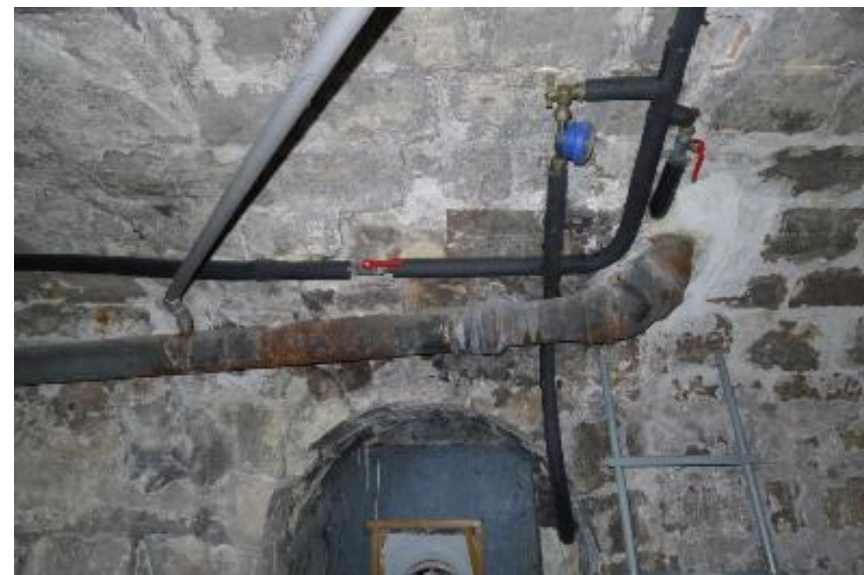
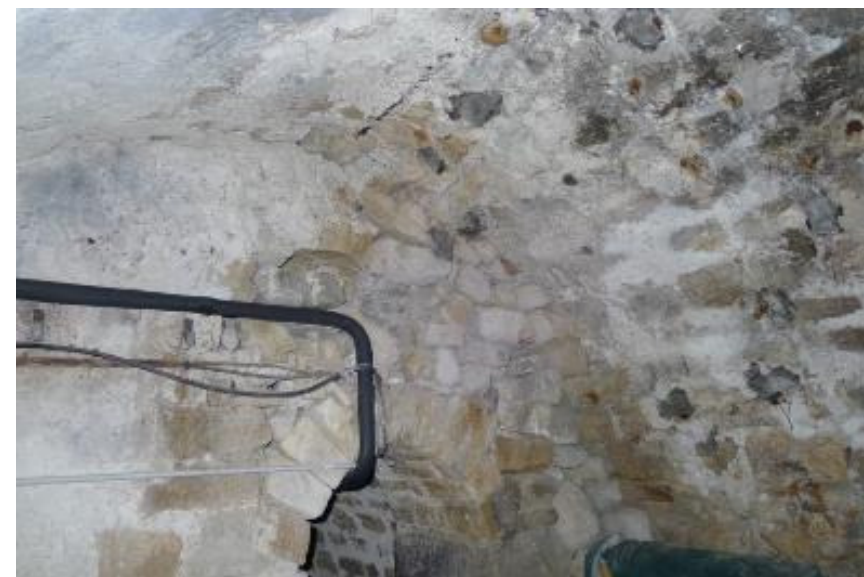
## CAVES ET SOUS-SOLS BÂTIMENT B

Les caves sont voutées en pierre sur deux niveaux, le premier niveau de caves correspondant au rez-de-jardin. Certains caves se prolongent sous la cour. Une humidité importante est à noter. L'état général est vétuste. Des fissurations sont à noter sur les maçonneries.

Certaines conduites d'évacuation sont par ailleurs corrodées.

- nettoyage et reprise des maçonneries
- remplacement des sections corrodées
- réouverture des soupiraux sur les façades opposées.
