ARCHITECTURES de vos EQUIPEMENTS PUBLICS

FONTAINE MOLIÈRE Paris 1^{er}

FONTAINE MOLIÈRE

Restauration de la fontaine Molière

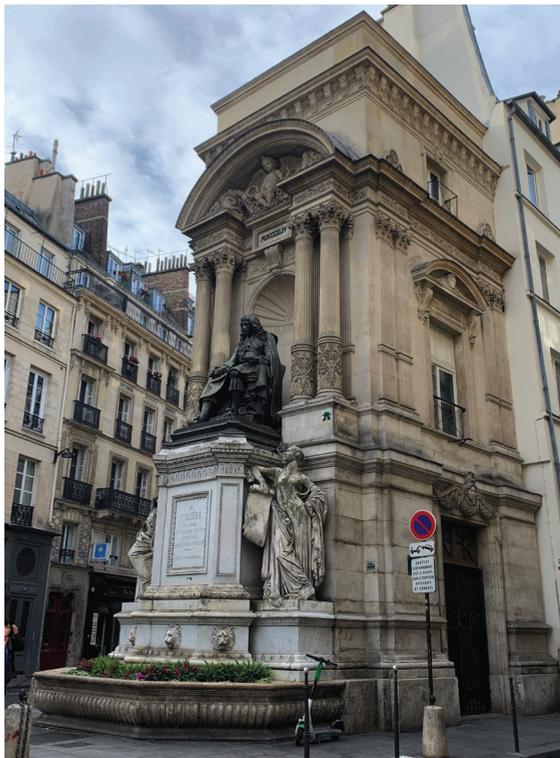
État actuel de la fontaine

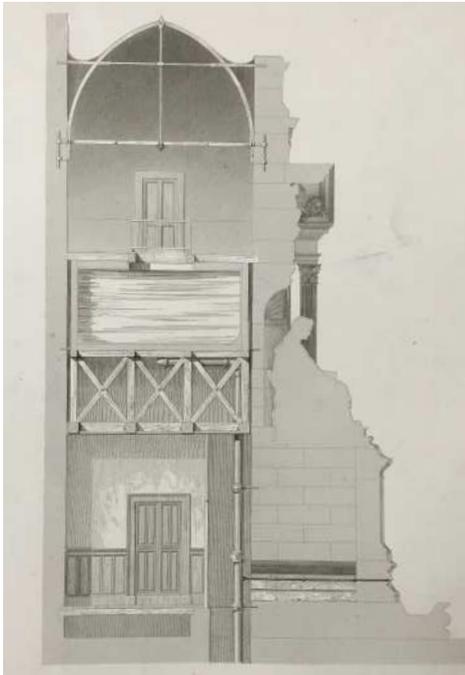
Coupe de la fontaine Molière

Le monument mesure 16 mètres de haut et 6,50 mètres de large. À la base de celui-ci, se trouve la fontaine composée de 3 mascarons à tête de lion déversant l'eau dans une grande vasque octogonale.

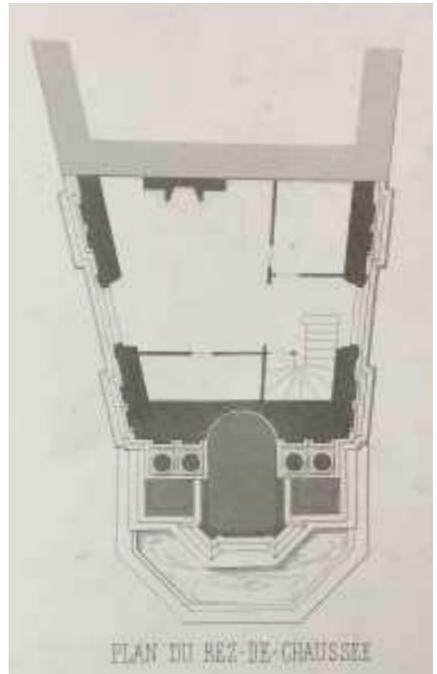
PLAN DU REZ-DE-CHAUSSEE

Plan de la fontaine Molière

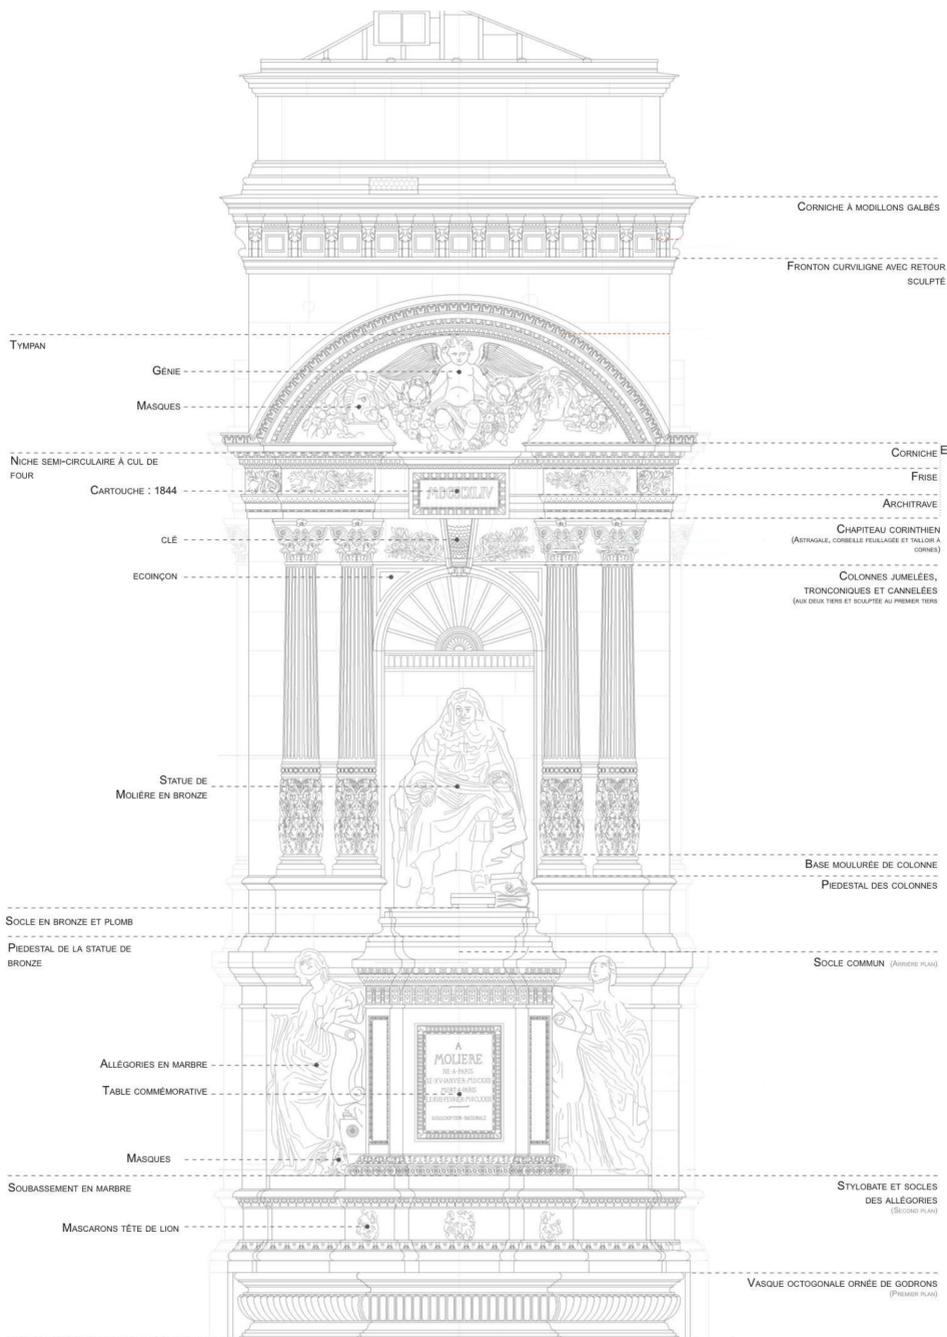
La façade de la fontaine Molière

Au dessus de la fontaine, un piédestal en marbre accueille une table commémorative entourée de part et d'autre de deux allégories en marbre de 3 mètres de hauteur figurant le travail de Molière. À droite, l'allégorie de la comédie sérieuse tient un phylactère (morceau de parchemin tenu par deux éléments en cuir) sur lequel sont inscrits les titres des pièces dites sérieuses (Le Dépit amoureux, L'école des femmes, L'imromptu de Versailles, Le mariage forcé, Don Juan). À gauche, l'allégorie de la comédie légère tient le phylactère des pièces dites légères (Le Misanthrope, Melicepte, Pastorale comique, Le Sicilien, Tartuffe, Amphitryon, Les femmes savantes).

Composé par un ordre corinthien, le niveau principal accueille la statue en bronze de Molière disposée dans une niche centrale semi-circulaire. Celle-ci est réalisée en bronze patiné. Au-dessus de la niche, une cartouche porte la date de l'inauguration de la fontaine : 1844.

Au-dessus, le fronton semi-circulaire est orné d'un génie assis qui tient dans chacune de ses mains des couronnes. À l'arrière, le mur pignon servant de fond à la fontaine est resté vierge.

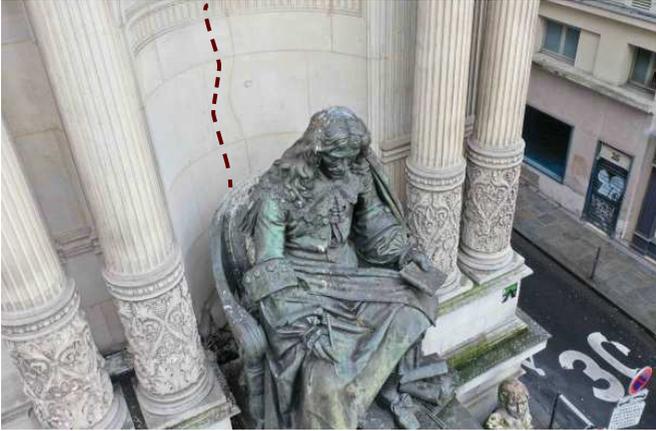
Fissure à l'arrière de la sculpture de Molière

Le diagnostic de l'état de la fontaine réalisé par l'agence Sunmetron a permis d'établir les principales dégradations de la fontaine. Elle était fortement détériorée mais ne souffrait d'aucun problème structurel majeur. On notera seulement une fissure dans la niche de la statue Molière, due à la présence autrefois de l'ancienne citerne derrière la fontaine. Quant aux allégories en marbre, elles présentaient également quelques fissures, et celle de gauche avait perdu son avant-bras.

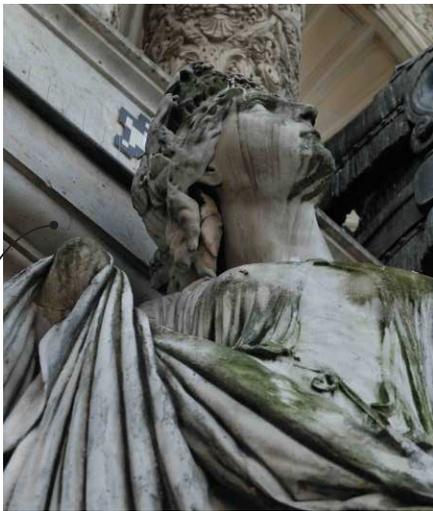
Perte de matière : absence avant-bras droit

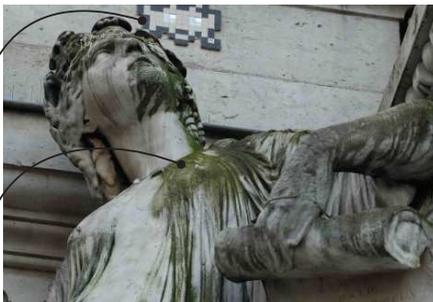
Érosion des éléments exposés (visage, buste)

L'eau de pluie et la pollution atmosphérique ont beaucoup participé à la dégradation ornementale de l'édifice, ainsi que les interventions successives (tâches de peinture, mauvaise utilisation des jets d'eau de nettoyage). Enfin, la fréquentation de la place, à l'origine de graffitis ou encore de détritux, est également une cause de la détérioration

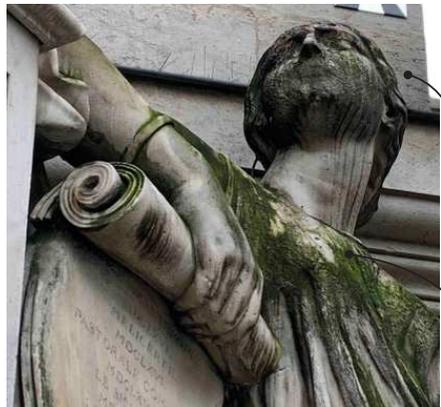
Érosion des éléments exposés (visage, buste)

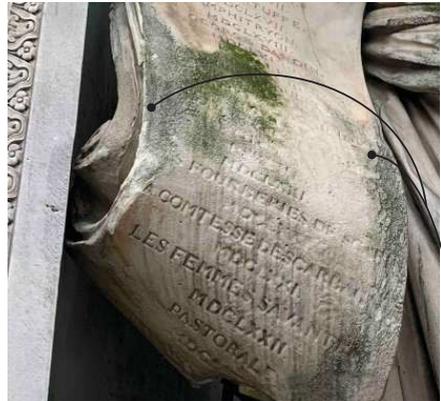
Érosion de la pierre et des éléments sculptés

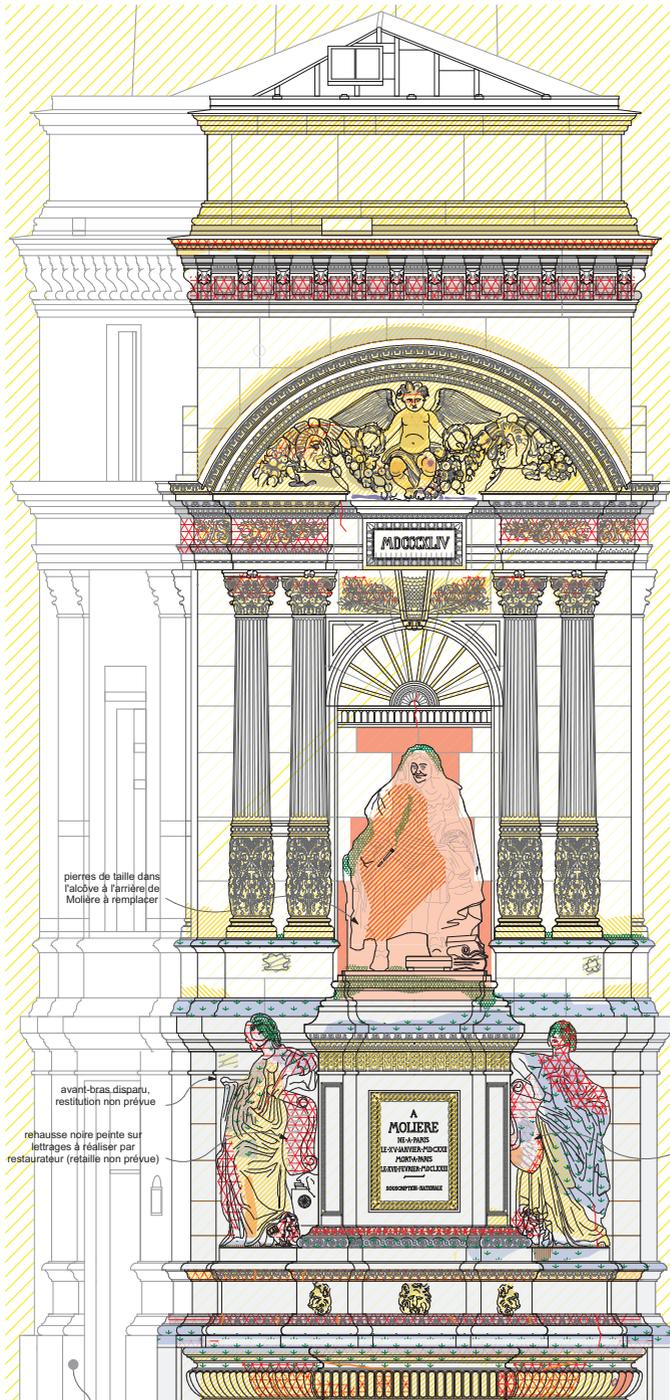
pierres de taille dans l'alcôve à l'arrière de Molière à remplacer

avant-bras, disparu, restitution non prévue

rehausse noire peinte sur les jettrages à réaliser par restaurateur (retaille non prévue)

Façade de la fontaine, projet de restauration

L'analyse historique de la fontaine a montré que celle-ci n'avait que très peu évolué depuis sa construction. Le parti pris de restauration s'est donc naturellement orienté vers l'état de référence de 1844, avec comme objectif la restauration à l'identique de la fontaine. Les installations de fontainerie sont remplacés pour remettre en eau la fontaine. De la même manière, la vasque est entièrement restaurée et toutes les pierres fissurées sont remplacées. Les mascarons sont nettoyés. Les écritures des phylactères sont rehaussées à l'aide de pigments pour retrouver la visibilité des textes.

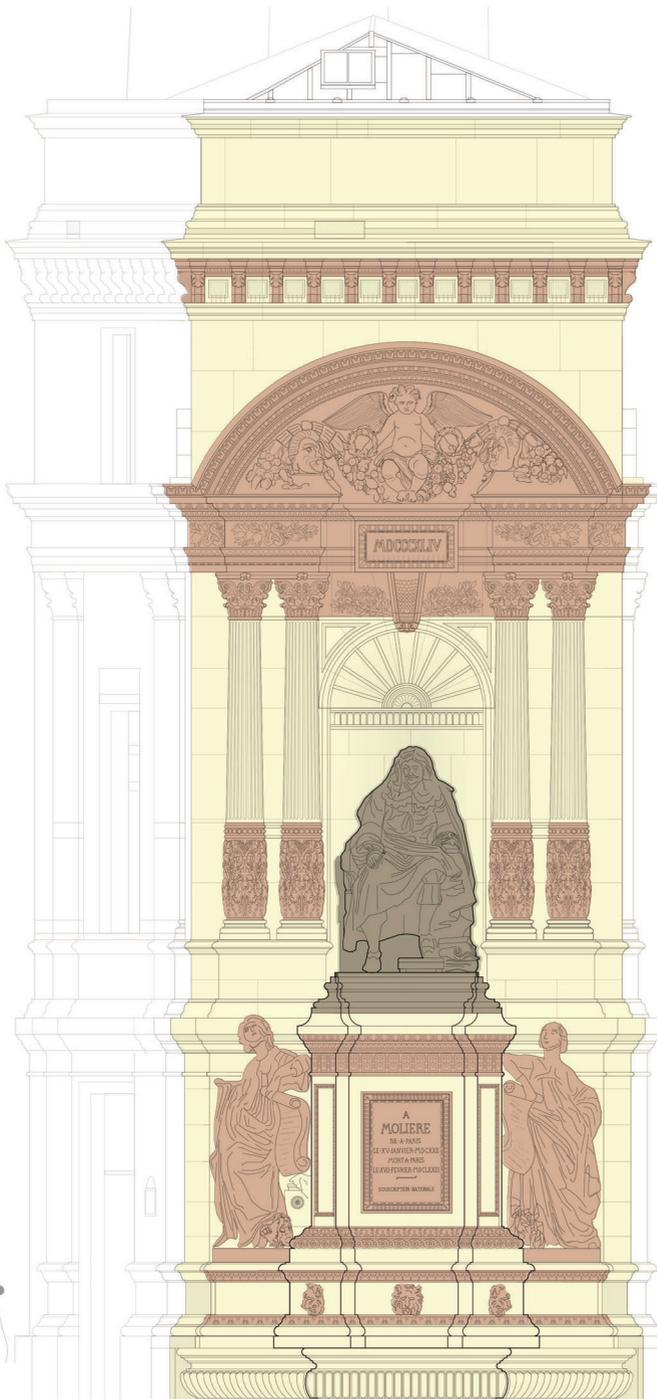
- LOT Maçonnerie courante
- LOT Sculpture
- LOT Sculpture en bronze

Façade de la fontaine, projet de restauration classé par matérialité
