# DIAGNOSTIC GLOBAL

## 24 RUE DU FAUBOURG DU TEMPLE 75011

### PARTIE I : AUDIT ET SCÉNARI

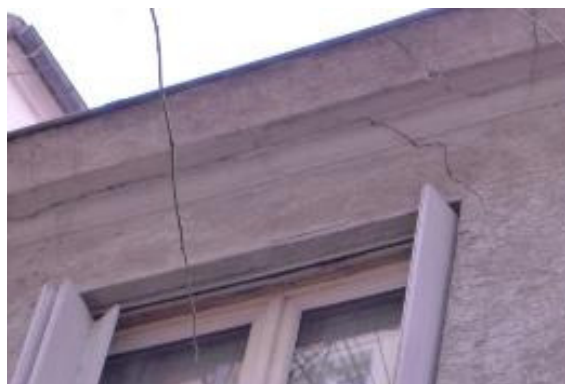
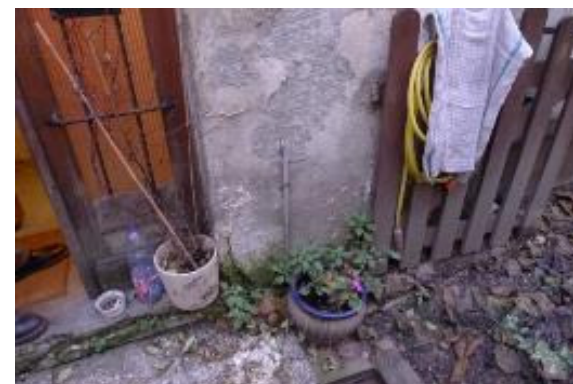
La façade sur cour est en maçonnerie enduite. Elle présente des menuiseries hétérogènes. Les gardes-corps et les persiennes métalliques indiquent un remaniement de la façade vers les années 1960. L'état est très encrassé, avec de nombreuses fissures et un cloquage de l'enduit plastique en partie inférieure (dont une partie a été rénovée).

*Potentiel d'amélioration : ITE possible.*

*Nota : diagnostic amiante à réaliser sur l'enduit de façade.*

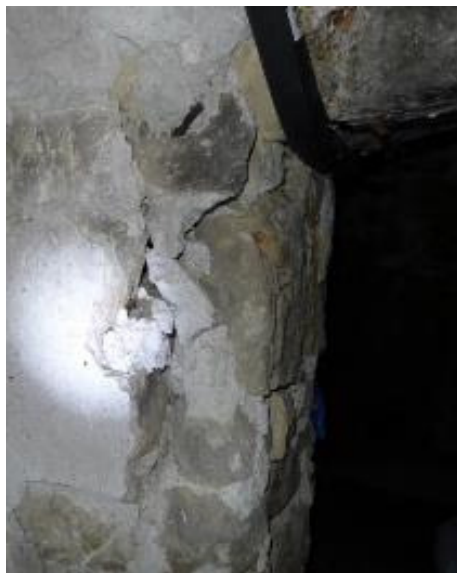
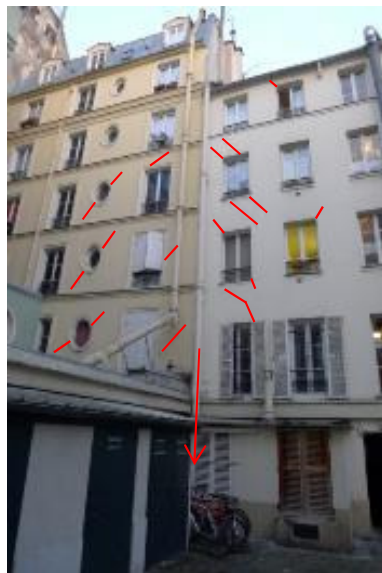
Les maçonneries des caves sont dans un état préoccupant, avec d'importantes fissurations et déformations. La façade sur cour, et certains logements visités, présente une fissuration importante, qui semble induite par un tassement du mur mitoyen avec le n° 22

*Points à traiter:*

- reprise en sous-œuvre des maçonneries des caves
- selon diagnostic structure et sondages géotechniques : éventuellement reprise en sous-œuvre et/ou confortement des fondations du mitoyen avec le n° 22
- traitement des fissures en façades.

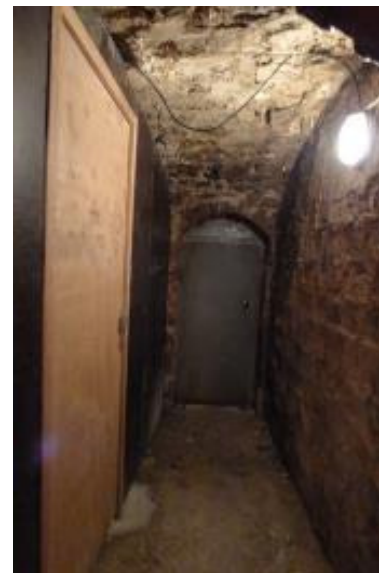
Les maçonneries des caves sont dans un état vétuste, avec des fissurations localisées et une forte humidité.

*Points à traiter:*

- reprise en sous-œuvre partielle des maçonneries des caves.

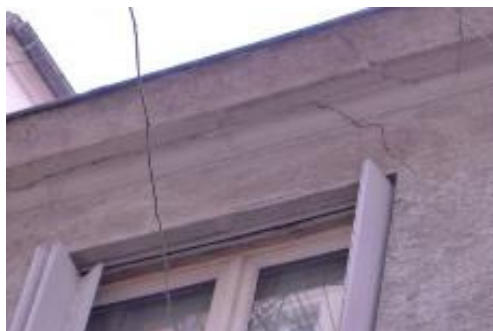
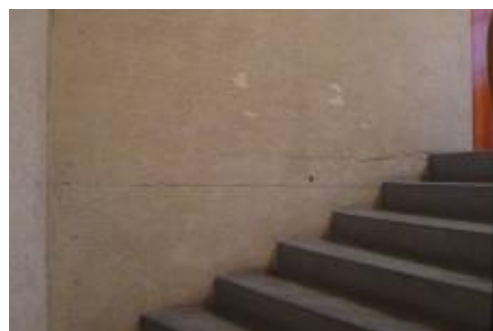
Le bâtiment est construit sur terre-plein (pas de caves et apparemment pas de vide sanitaire). Il présente des fissurations importantes, tant en façade que dans la cage d'escalier.

*Points à traiter:*

- selon diagnostic structure et sondages géotechniques : éventuellement reprise en sous-œuvre et/ou confortement des fondations
- traitement des fissures

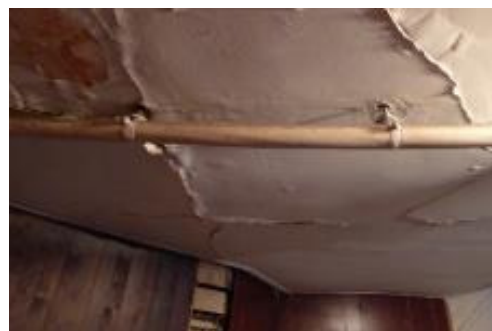
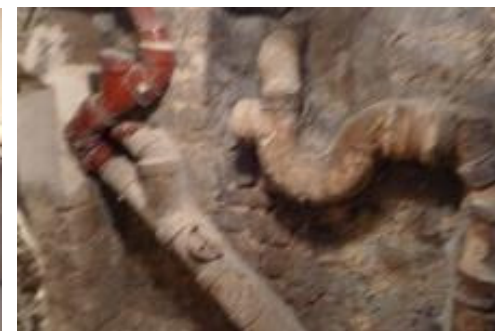
Les réseaux d'évacuation sont anciens et corrodés. Certaines sections sont enterrées, sans doute profondément (4m environ) et non visibles.

Les réseaux gaz anciens en plomb présentent des défauts de fixation.

- les réseaux en façade sont à supprimer ou modifier avant toute isolation.

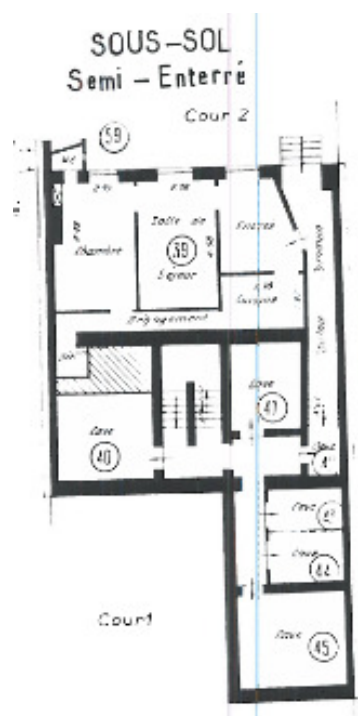
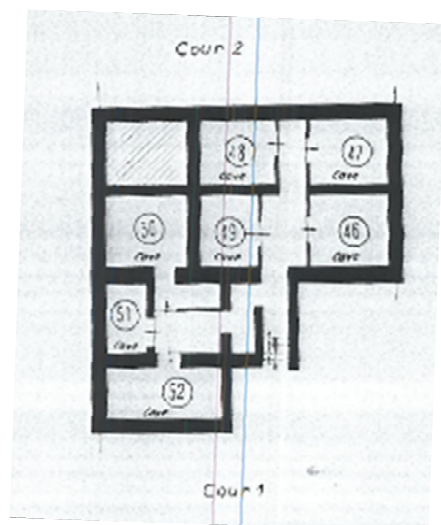
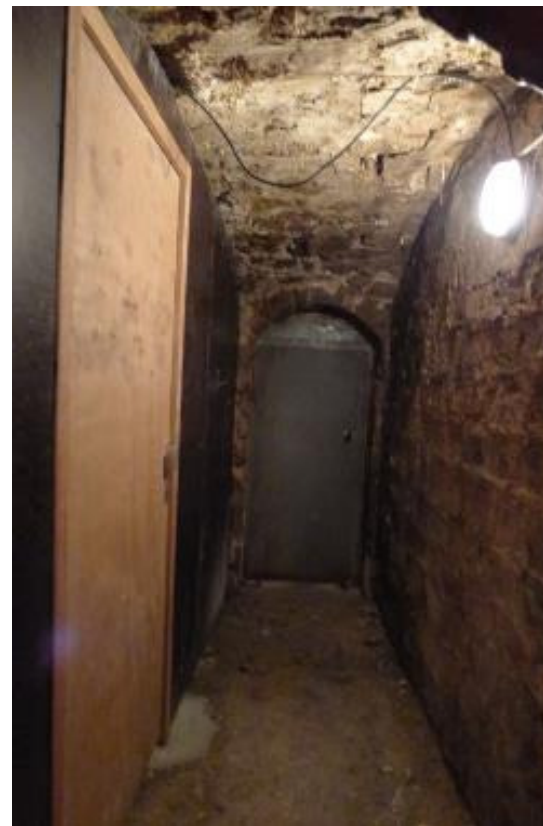
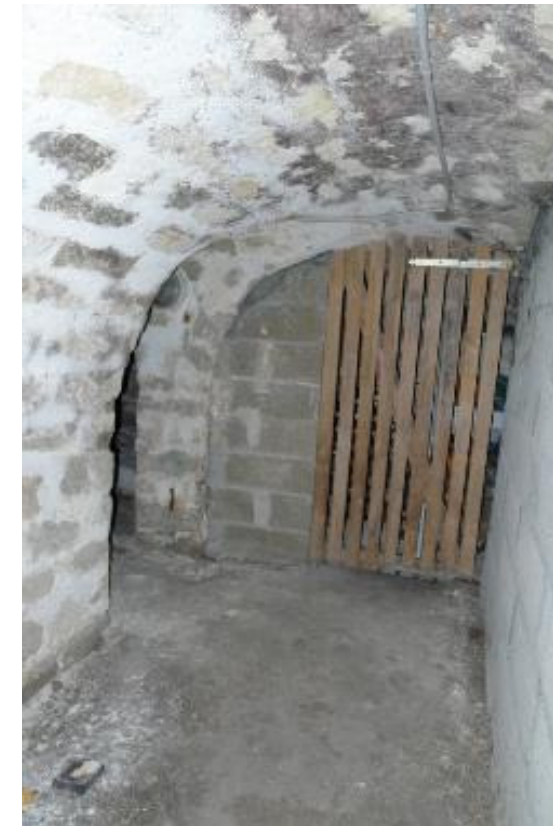
Les caves sont voutées en pierre sur deux niveaux, le premier niveau de caves correspondant au rez-de-jardin. Certains caves se prolongent sous la cour. Une humidité importante est à noter. L'état général est vétuste. Des fissurations sont à noter sur les maçonneries.

Certaines conduites d'évacuation sont par ailleurs corrodées.

*Points à traiter:*

- nettoyage et reprise des maçonneries
- remplacement des sections corrodées
- réouverture des soupiraux sur les façades opposées.

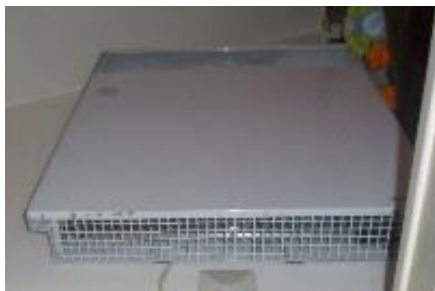
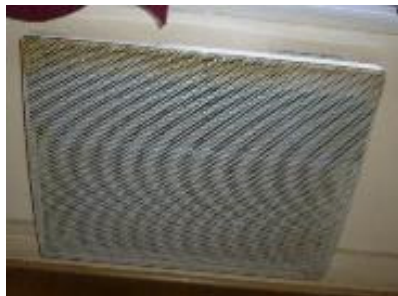
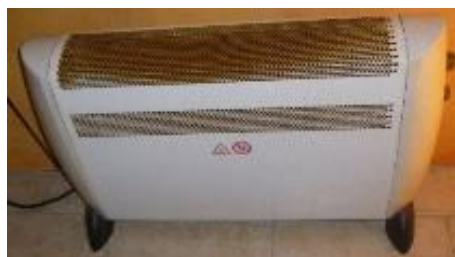
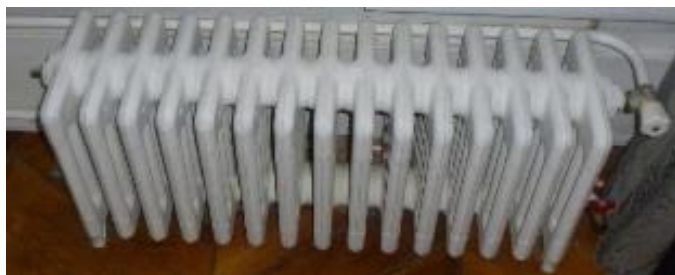
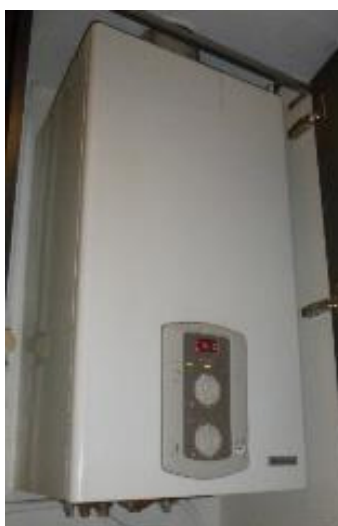
Une majorité d'appartements sont chauffés par des émetteurs électriques.

D'après nos observations en visite et les retours de questionnaires, 7 logements seraient chauffés à l'aide de chaudières gaz. Ces logements sont tous situés dans le bâtiment B.

L'état des équipements varie entre récent et vétuste. D'une manière générale, la régulation des systèmes de chauffage est très limitée. Des appoints de chauffage électriques sont utilisés ponctuellement.

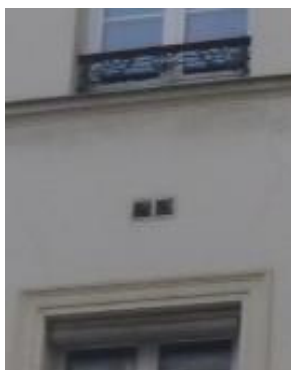
Aujourd'hui, suivant le réaménagement des logements, on retrouve 2 types de ventilations différentes :

- l'ouverture des fenêtres ;
- la ventilation haute et basse des pièces;

Des ventilations mécaniques ponctuelles peuvent être présentes également.

Quelques problèmes d'humidité sont aujourd'hui présents.

L'installation d'un système de ventilation est fortement conseillé pour évacuer l'humidité excédentaire des logements.

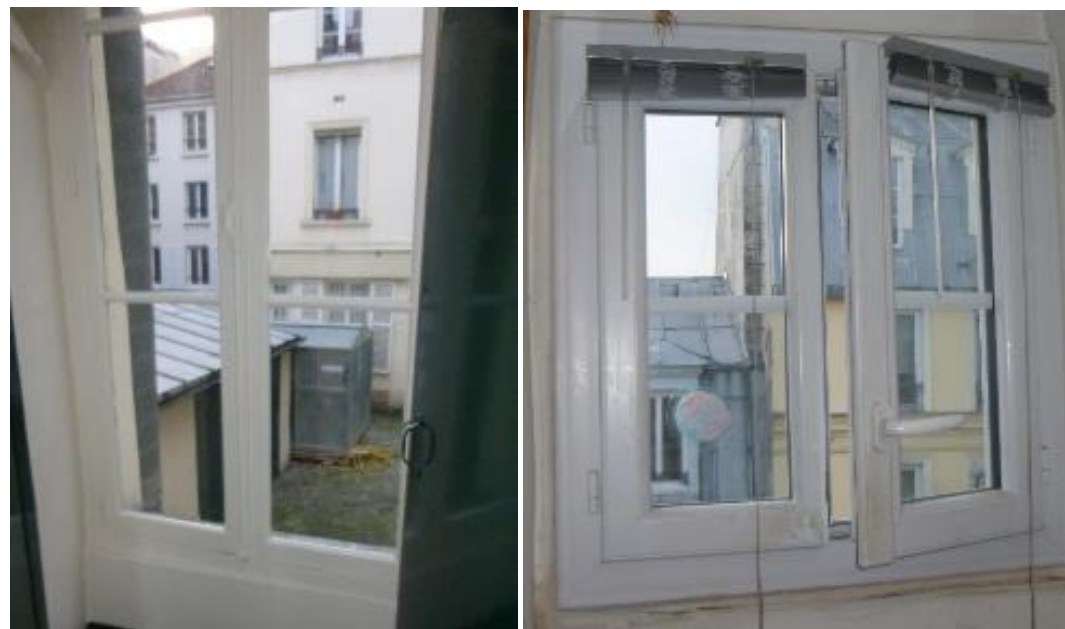
La majorité des menuiseries extérieures sont en double vitrage d'ancienne génération ou remplacées récemment. D'après nos visites, nous estimons cette part à :

- 77% pour le bâtiment A
- 93% pour le bâtiment B
- 50% pour le bâtiment C
- 100% pour le bâtiment D

Le reste est composé de menuiseries simple vitrage d'une très faible efficacité thermique et souvent fuyardes.

Dans les parties communes, toutes les menuiseries sont en simple vitrage et fuyardes. Le hall d'entrée ne dispose pas de sas thermique et le corridor sous le bâtiment B n'est pas fermé par une porte. La porte cour du bâtiment A semble ouverte en permanence ce qui est source de déperditions.

*Points à traiter:*

- *Étanchéité à l'air*
- *Remplacement des menuiseries simple vitrage en double vitrage à isolation thermique renforcée*
