Didot - Bardinet

Présentation

Le projet consiste à profiter de la pose d'isolation thermique par l'extérieur pour donner une texture de qualité aux façades de ces immeubles des années 70. Les bâtiments sont revêtus d'un mur manteau en brique. Avec cette technique, des briques traditionnelles (6x11x22 cm) sont maçonnées devant l'isolant. Le mur a l'aspect et la solidité d'un ouvrage maçonné traditionnel.

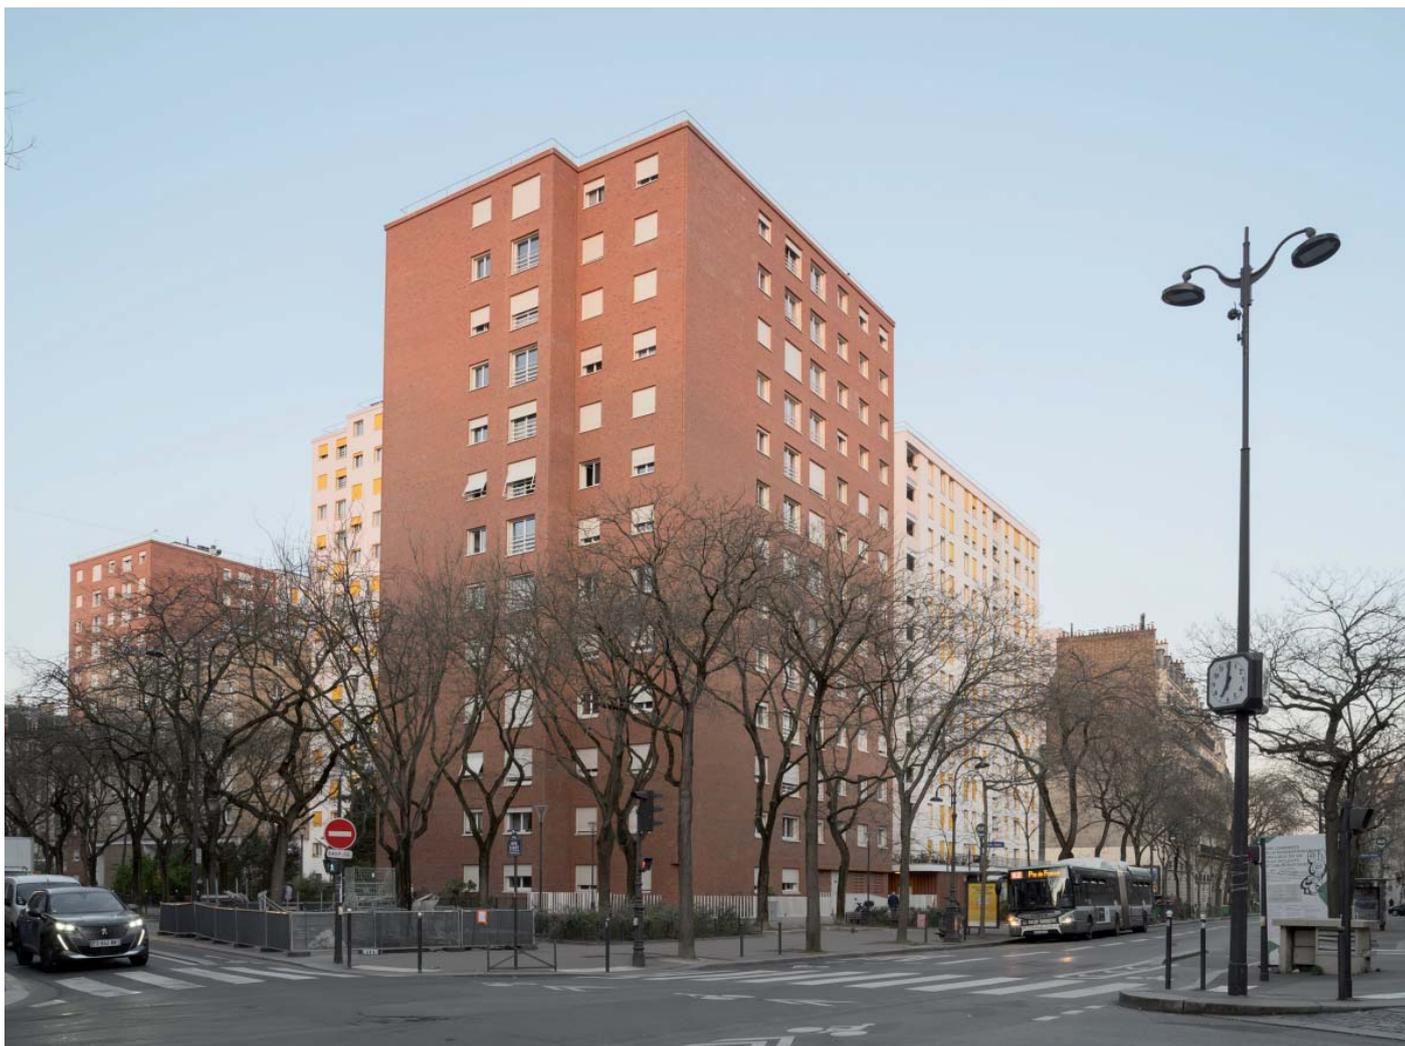
Angle rues Didot et Alésia – Le bâtiment à l'angle des deux rues est revêtu de brique rouge.

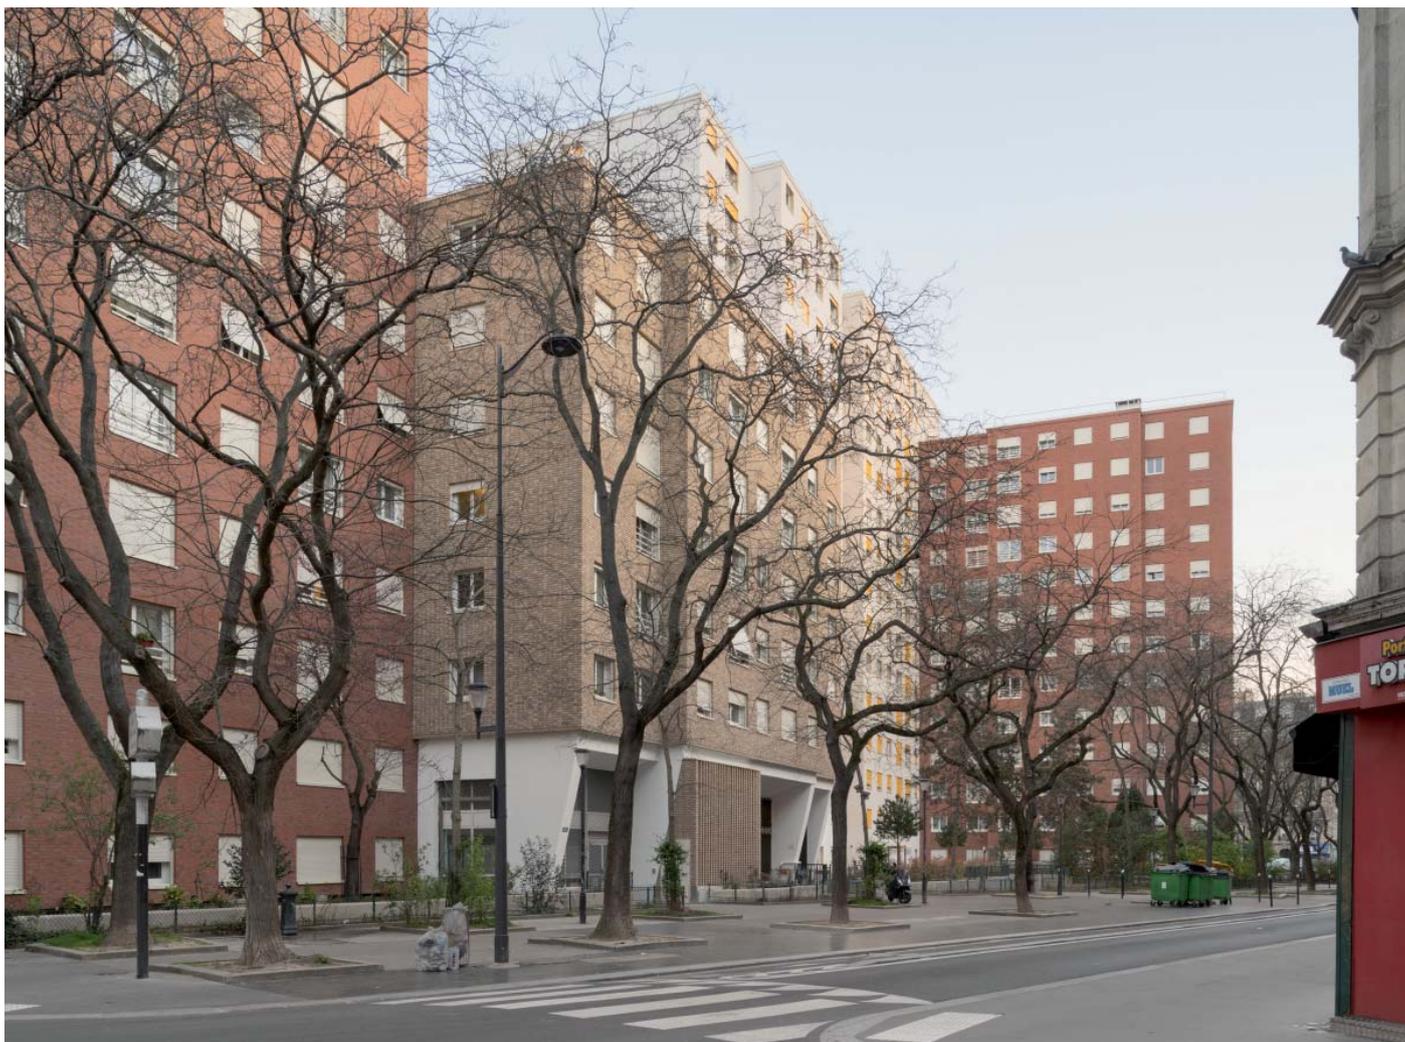
Porche Rue Didot – le bâtiment porche qui sert d'entrée à la résidence est revêtu de brique ocre.
Il s'intercale entre les bâtiments revêtus de brique rouge.

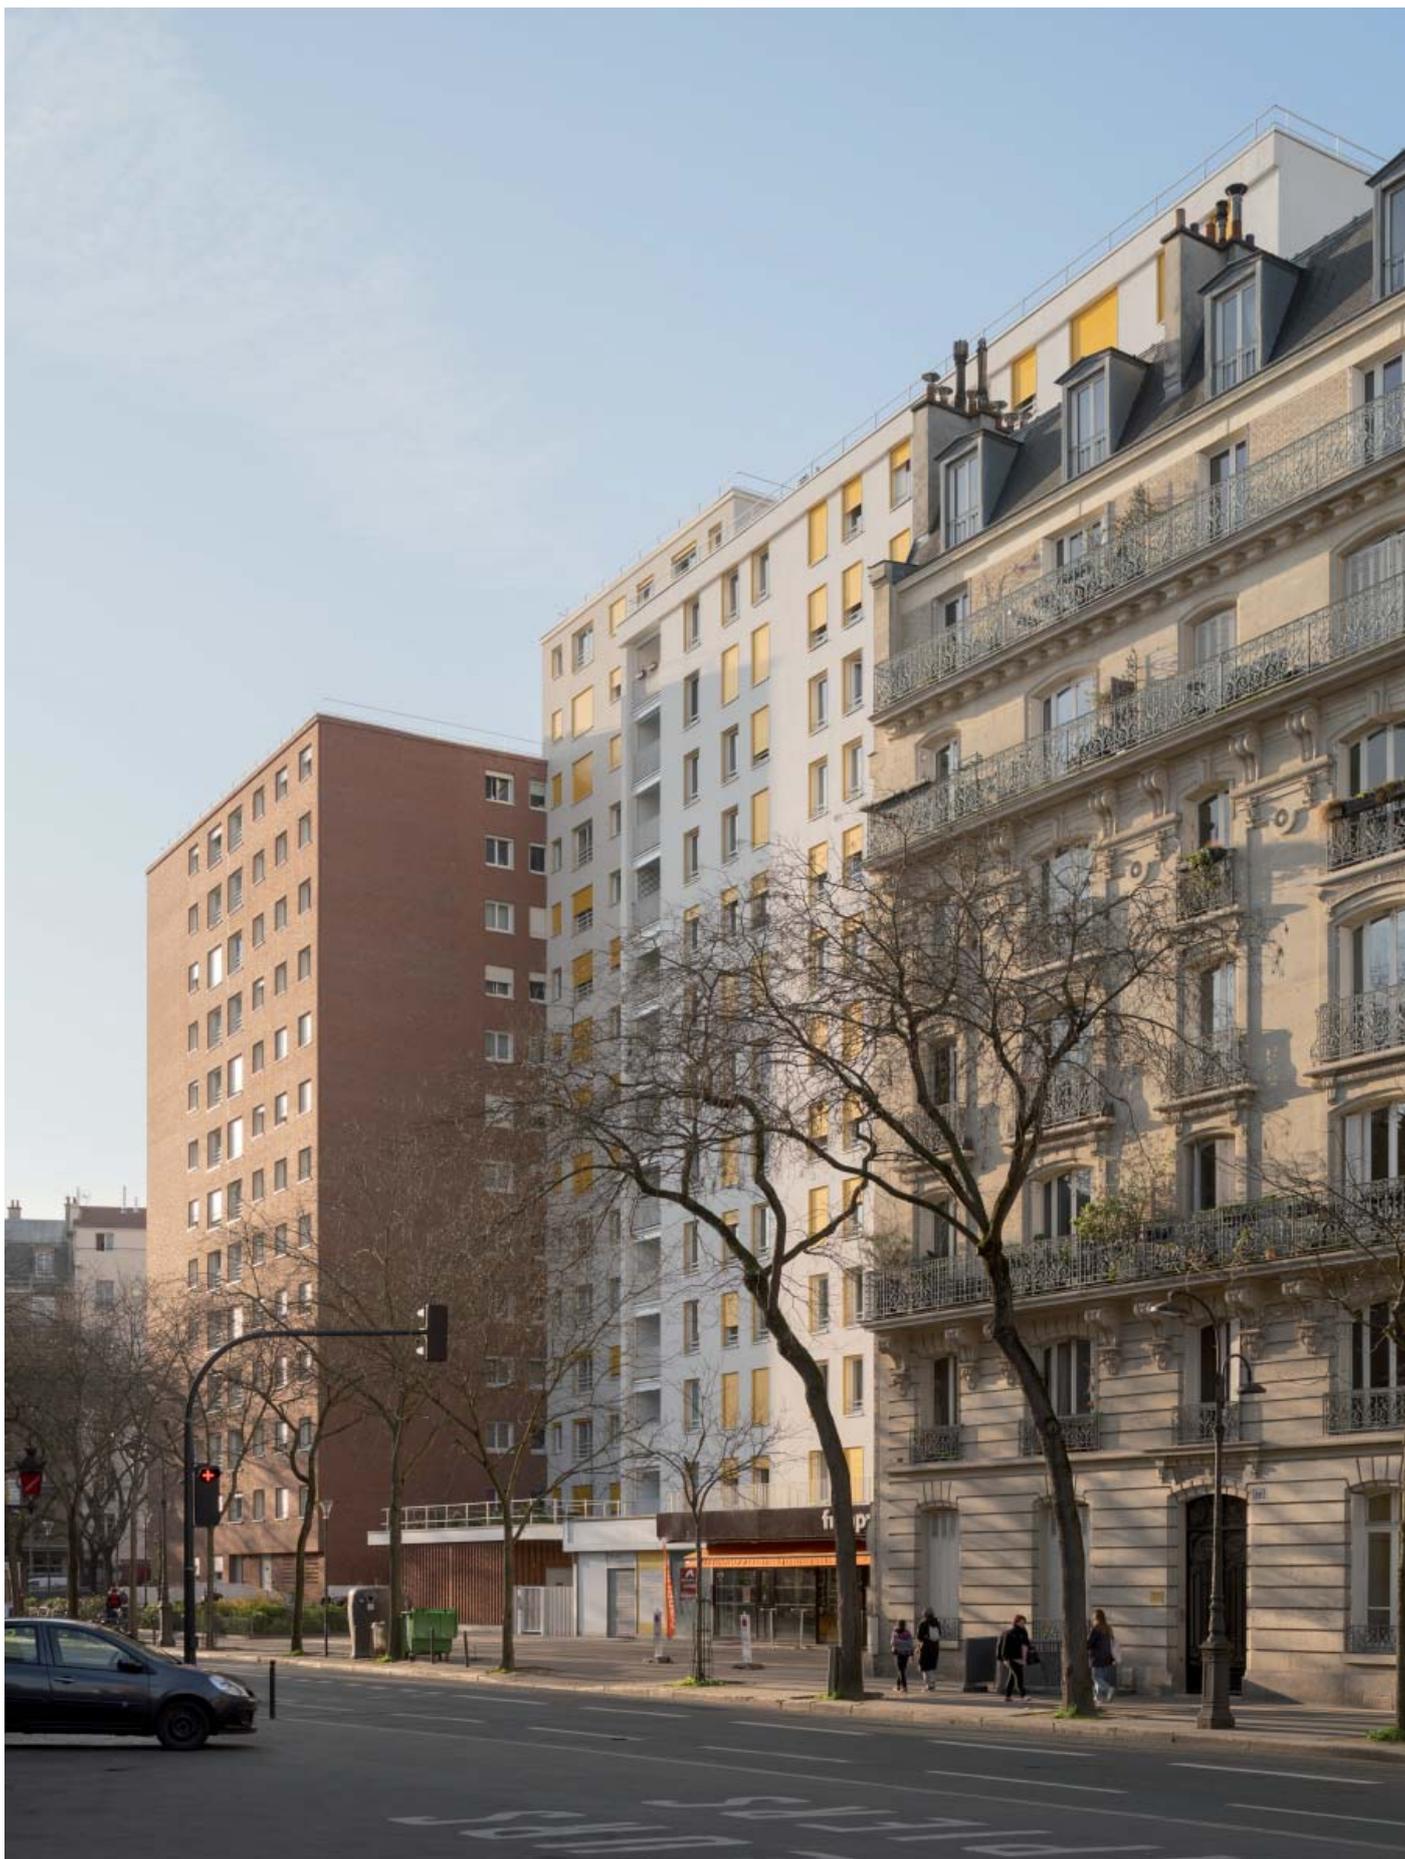
Rue d'Alésia- L'alternance des matériaux de façade remet les bâtiments dans la logique agrégative de la ville quand le grand ensemble d'origine était perçu comme un corps étranger.

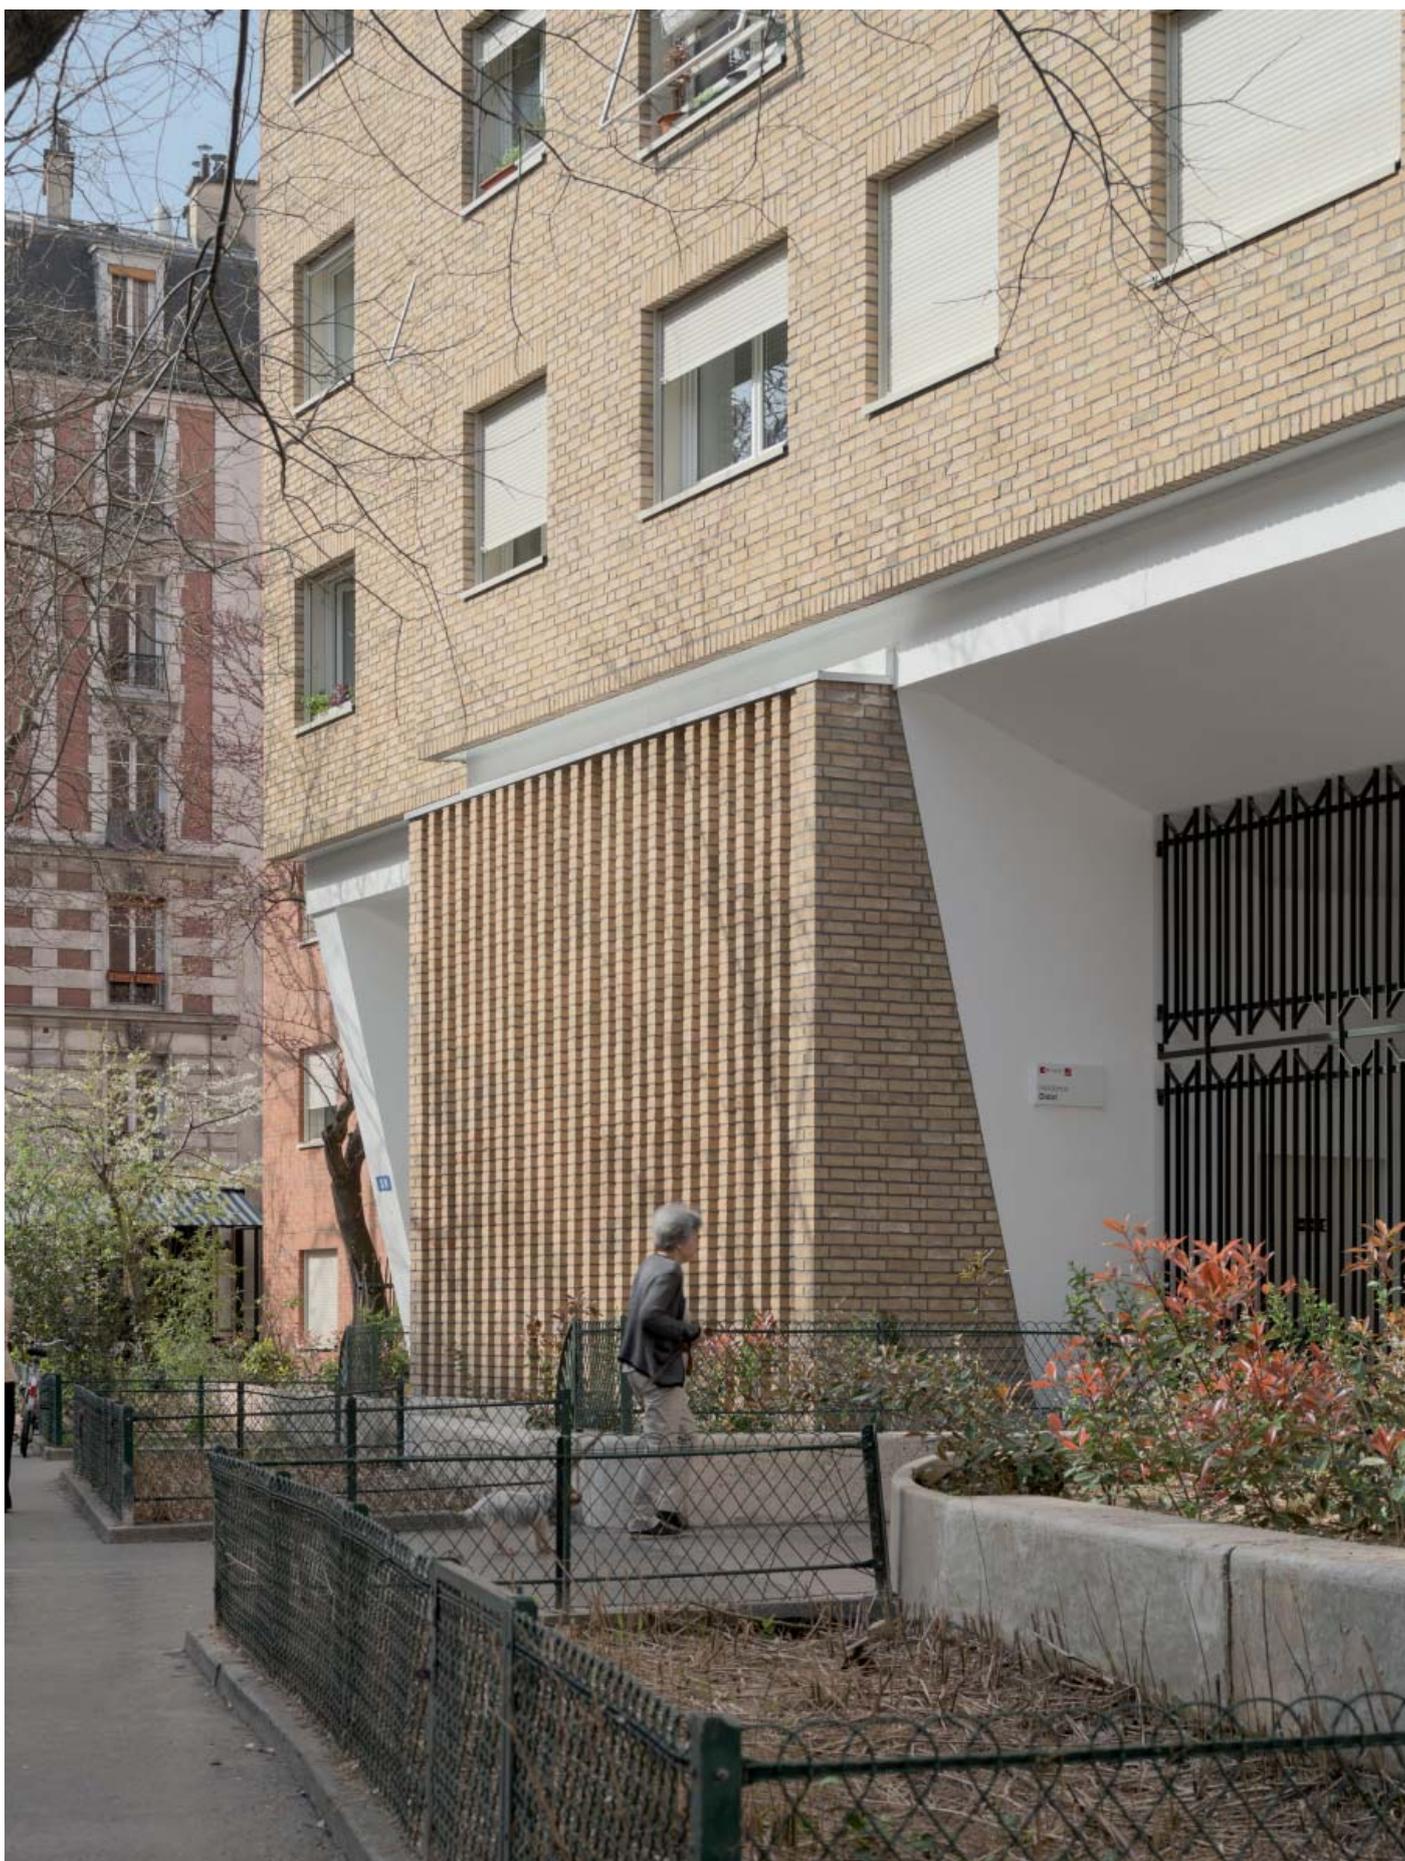
Porche rue Didot – La brique ocre montée nervurée clos le local créé sous le porche.

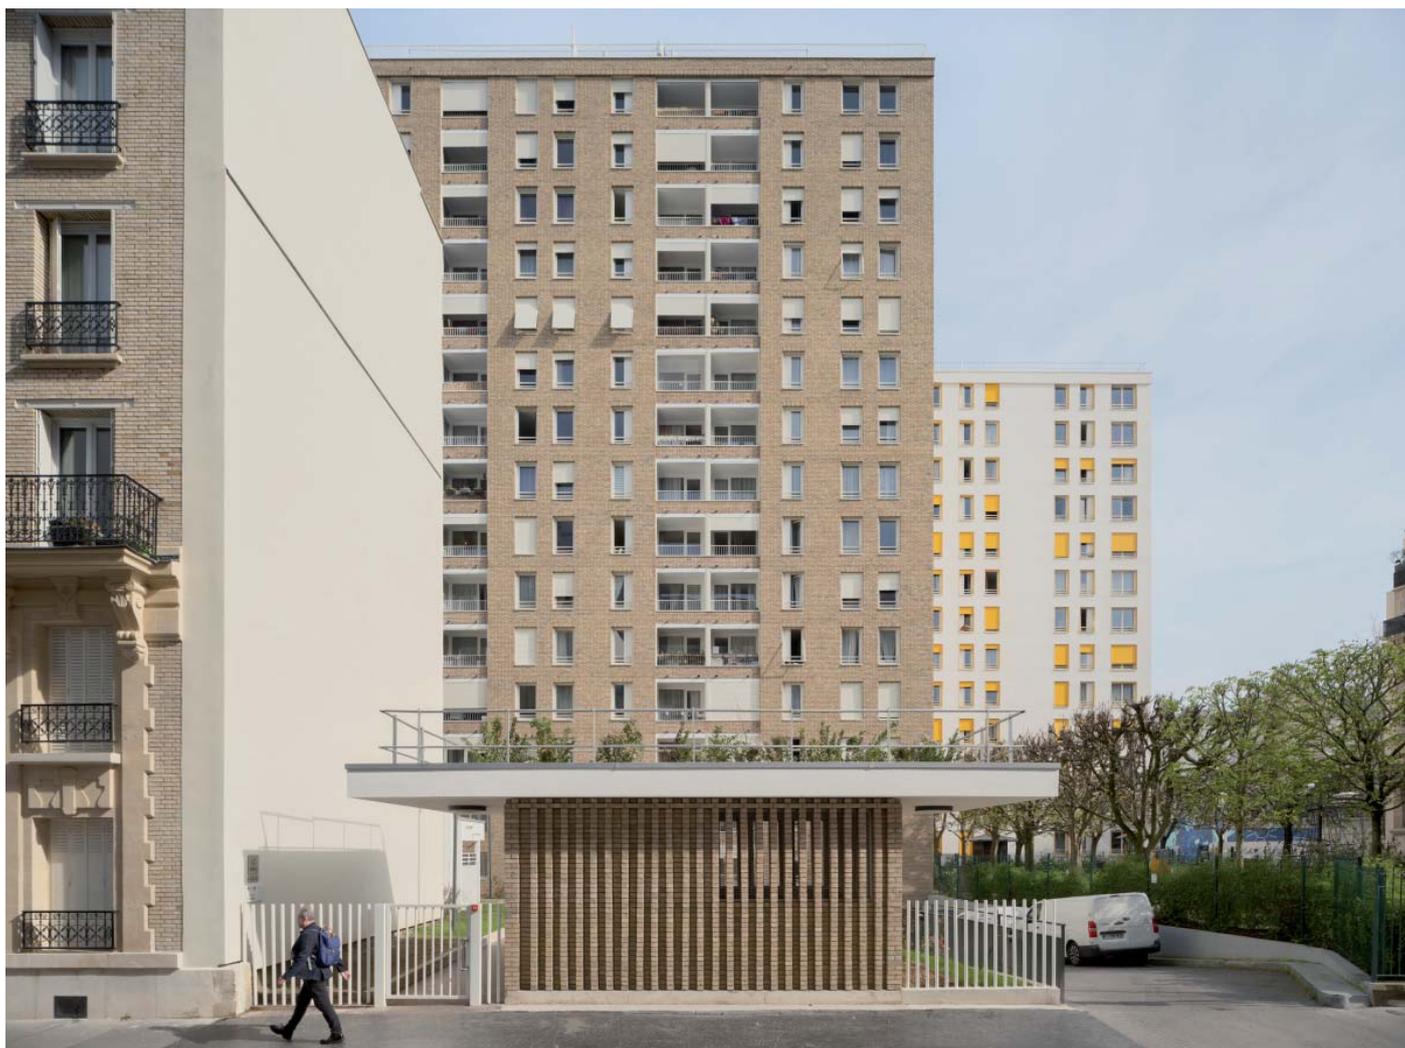
Rue Bardinnet – Le grand bâtiment (R+15) est revêtu de briques ocre. Elle s'apparente au matériau de façade des bâtiments anciens de la rue. L'édicule ordure ménagère à l'alignement reprend le même matériau. Il est prolongé de auvents qui marquent l'entrée et change le statut de cet ouvrage utilitaire pour lui donner un rôle architectural et urbain. Le projet lui donne beaucoup d'importance. C'est un petit monument à la vie quotidienne. Ses façades en brique ocre nervurées permettent de ventiler et d'éclairer le local naturellement.

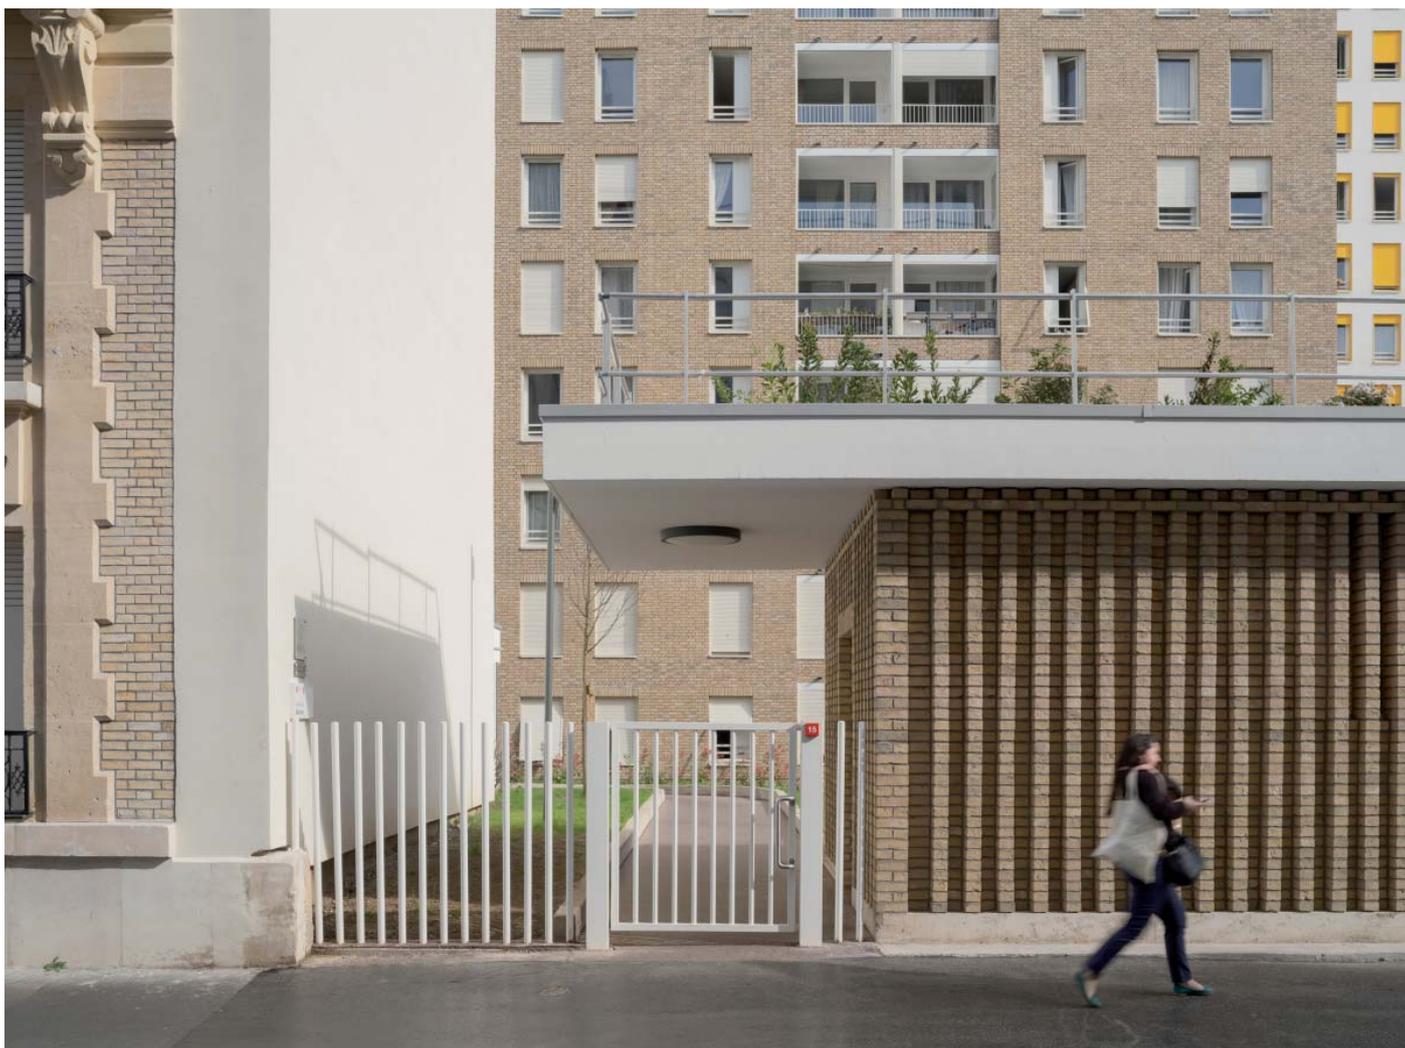
L'auvent prolonge l'édicule et marque l'entrée de la résidence.

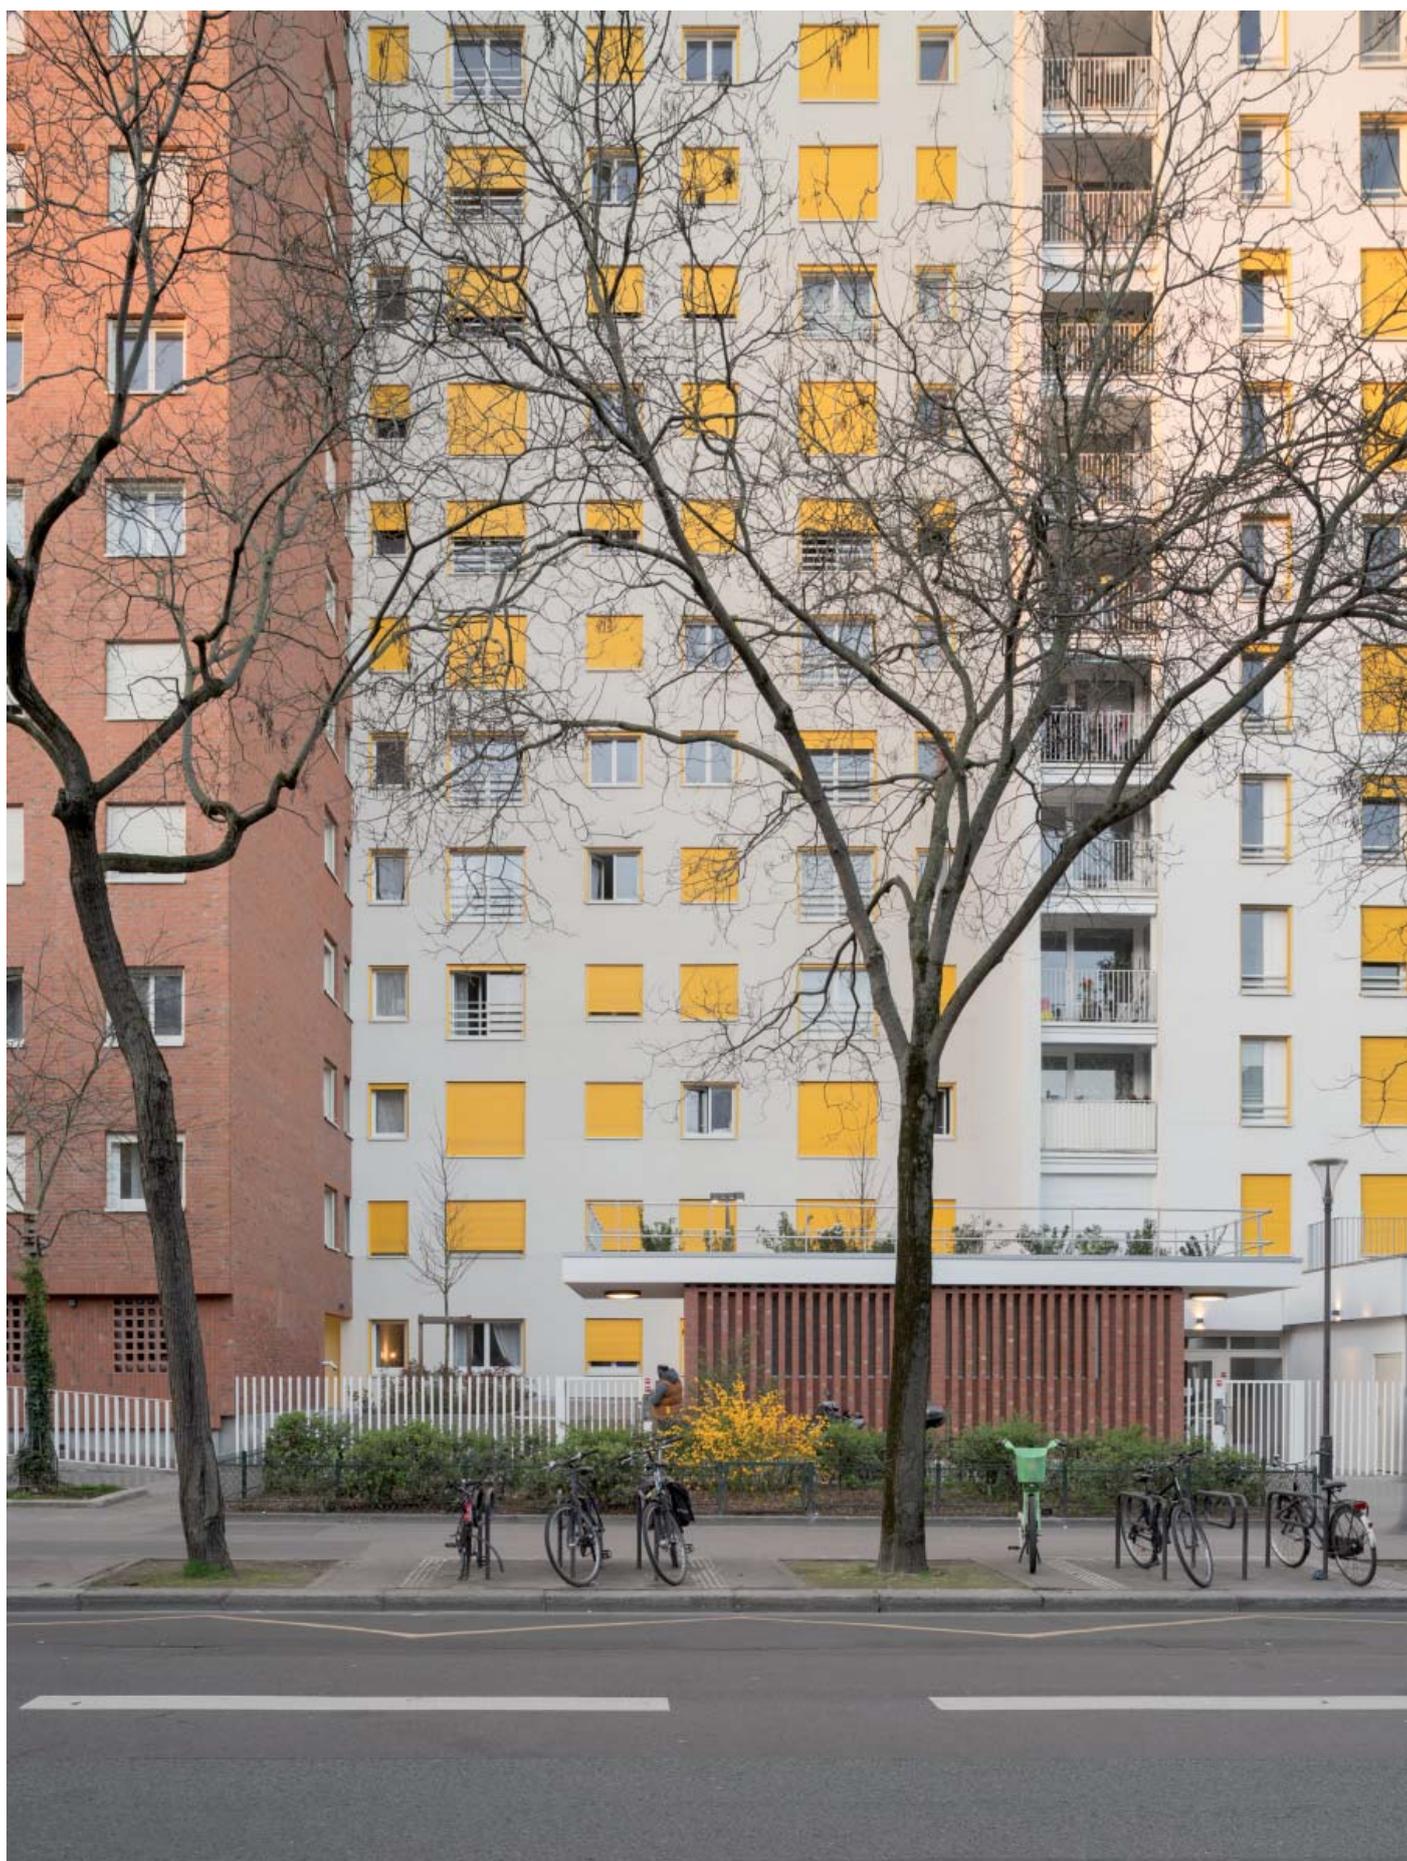
Rue d'Alésia- L'édicule d'entrée avec ses deux auvents redéfinit le rapport à la rue de la résidence. Là aussi le local ordures ménagères à l'alignement est éclairé et ventilé naturellement. Il reprend la brique rouge des façades.

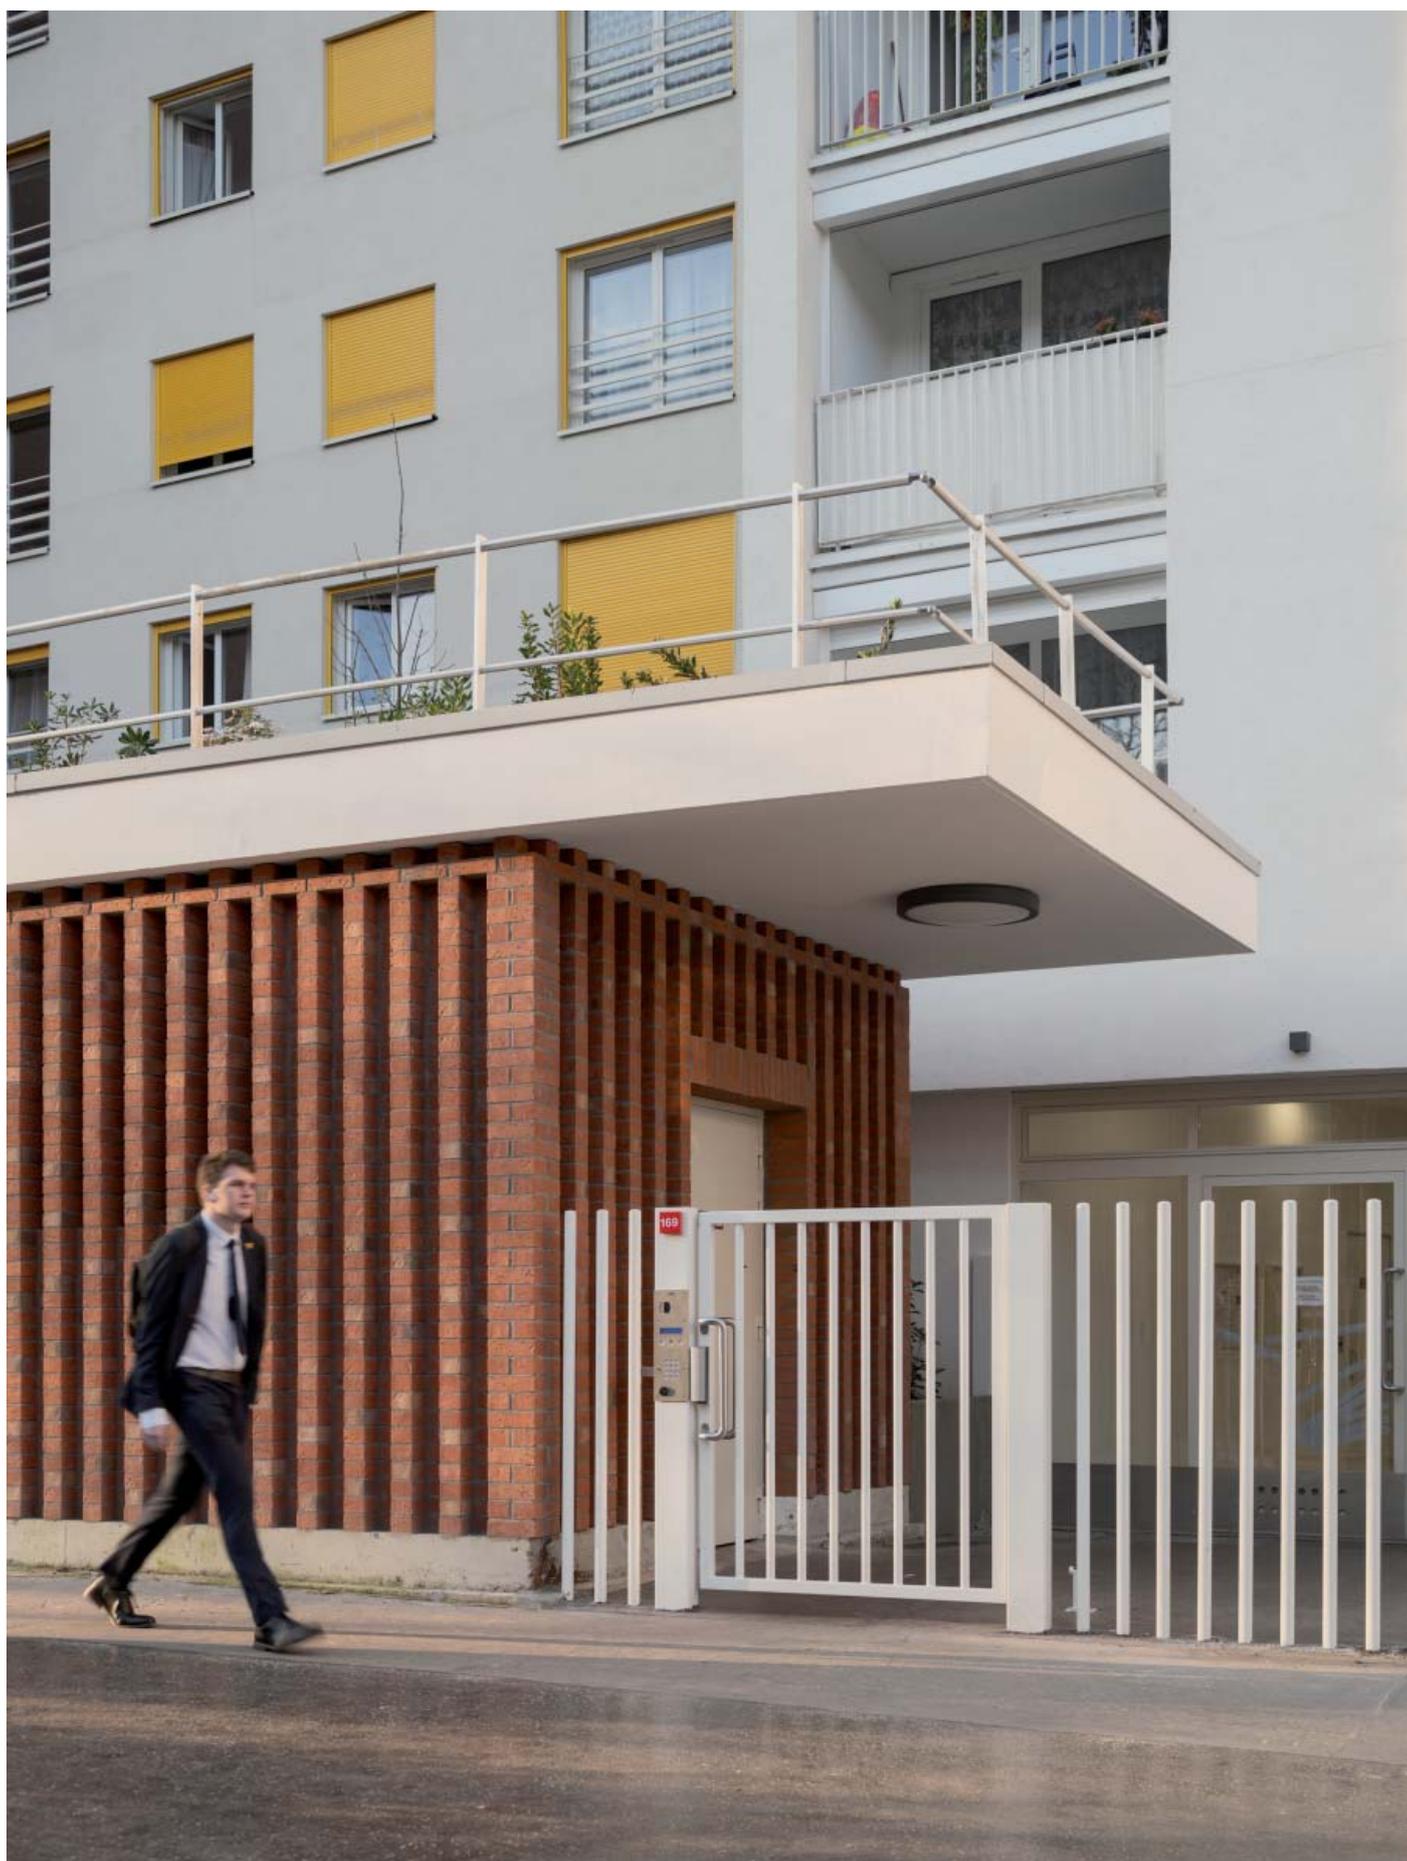
L'auvent prolonge l'édicule et marque l'entrée de la résidence.

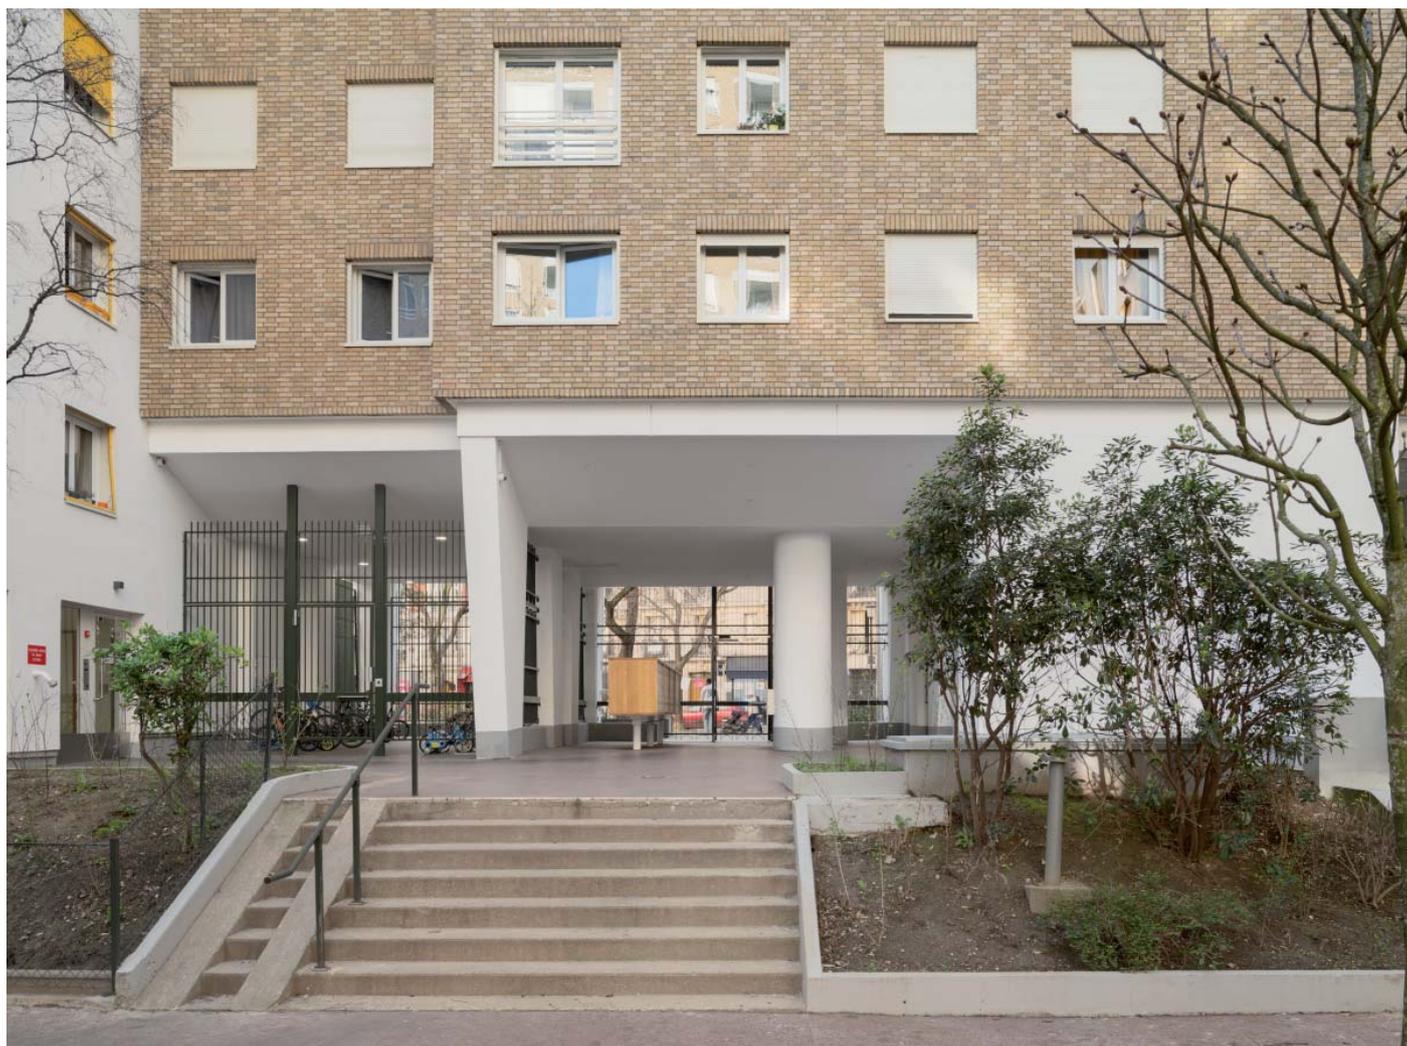
Le porche vu de la cour – le volume existant est réaménagé avec la création d'un local vélo dans un espace auparavant inutilisé.

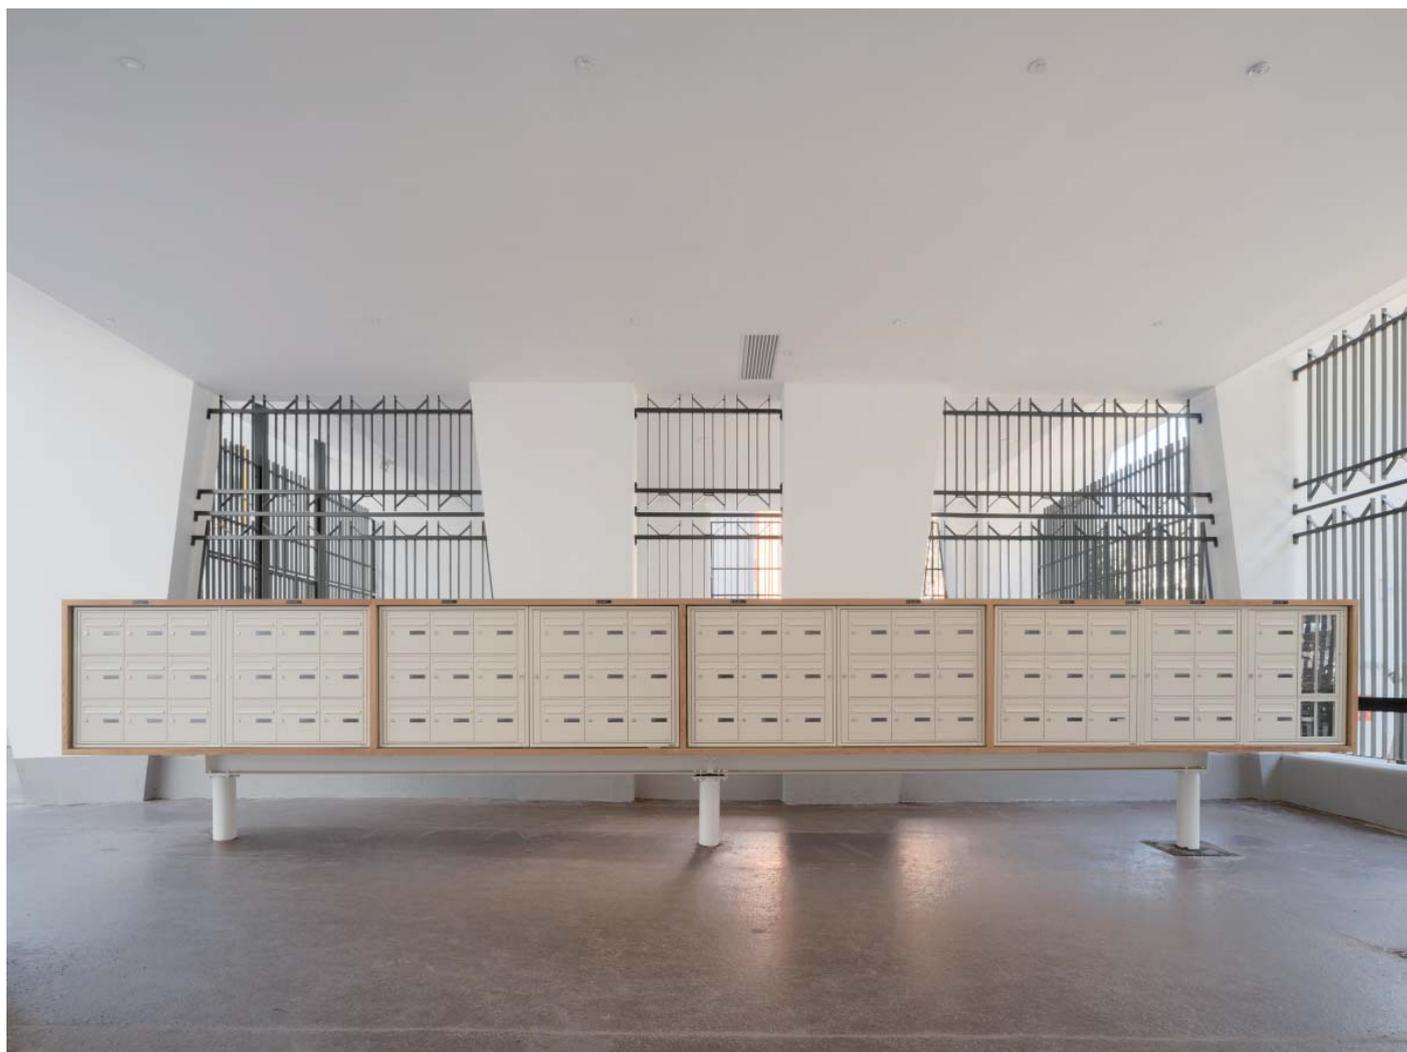
Le porche – Le volume est entièrement rénové avec un faux plafond continu et de l'asphalte rouge au sol. Les grilles sont conservées. Les boîtes à lettre sont traitées comme un grand meuble extérieur encadré de chêne verni.

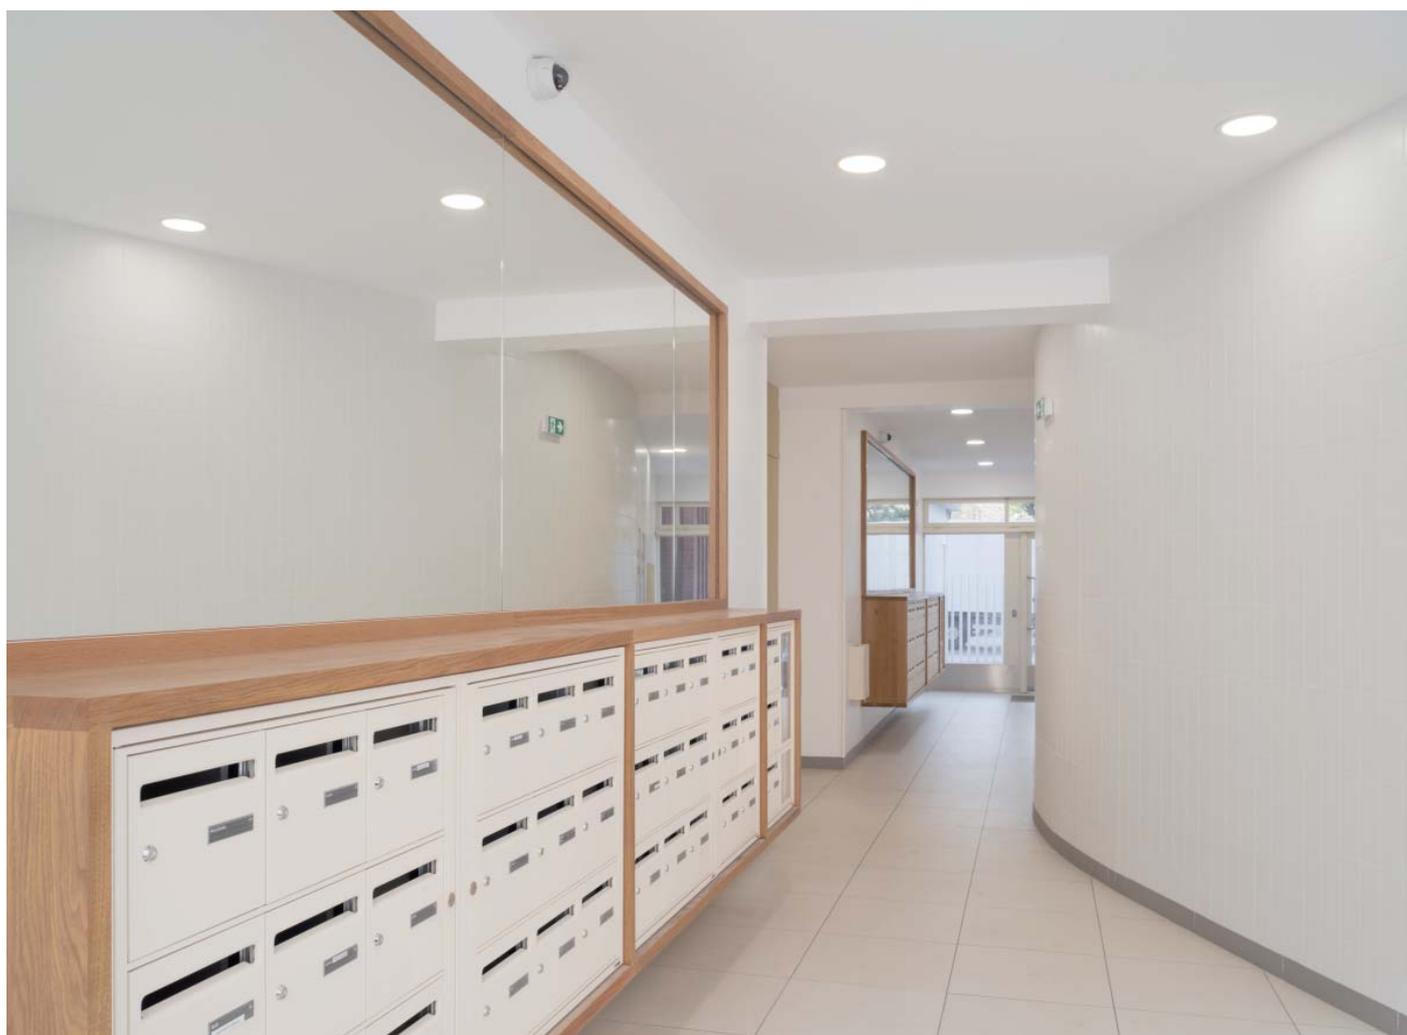
hall rue d'Alésia – Le hall a fait l'objet d'une intervention lourde pour le rendre accessible de plain-pied depuis la rue, et traversant vers le cœur d'îlot.

La rénovation se fait en site occupé, tous les logements sont habités. Les parties communes, paliers et cages d'escalier sont rénovés dans les volumes existants. Le hall du bâtiment A, rue d'Alésia, fait l'objet d'une intervention lourde. Le niveau du hall est modifié pour avoir un accès de plain-pied depuis la rue, et une transparence sur le cœur d'îlot.
