Didot - Bardinet

Présentation

Le projet consiste à profiter de la pose d'isolation thermique par l'extérieur pour donner une texture de qualité aux façades de ces immeubles des années 70. Les bâtiments sont revêtus d'un mur manteau en brique. Avec cette technique, des briques traditionnelles (6x11x22 cm) sont maçonnées devant l'isolant. Le mur a l'aspect et la solidité d'un ouvrage maçonné traditionnel.

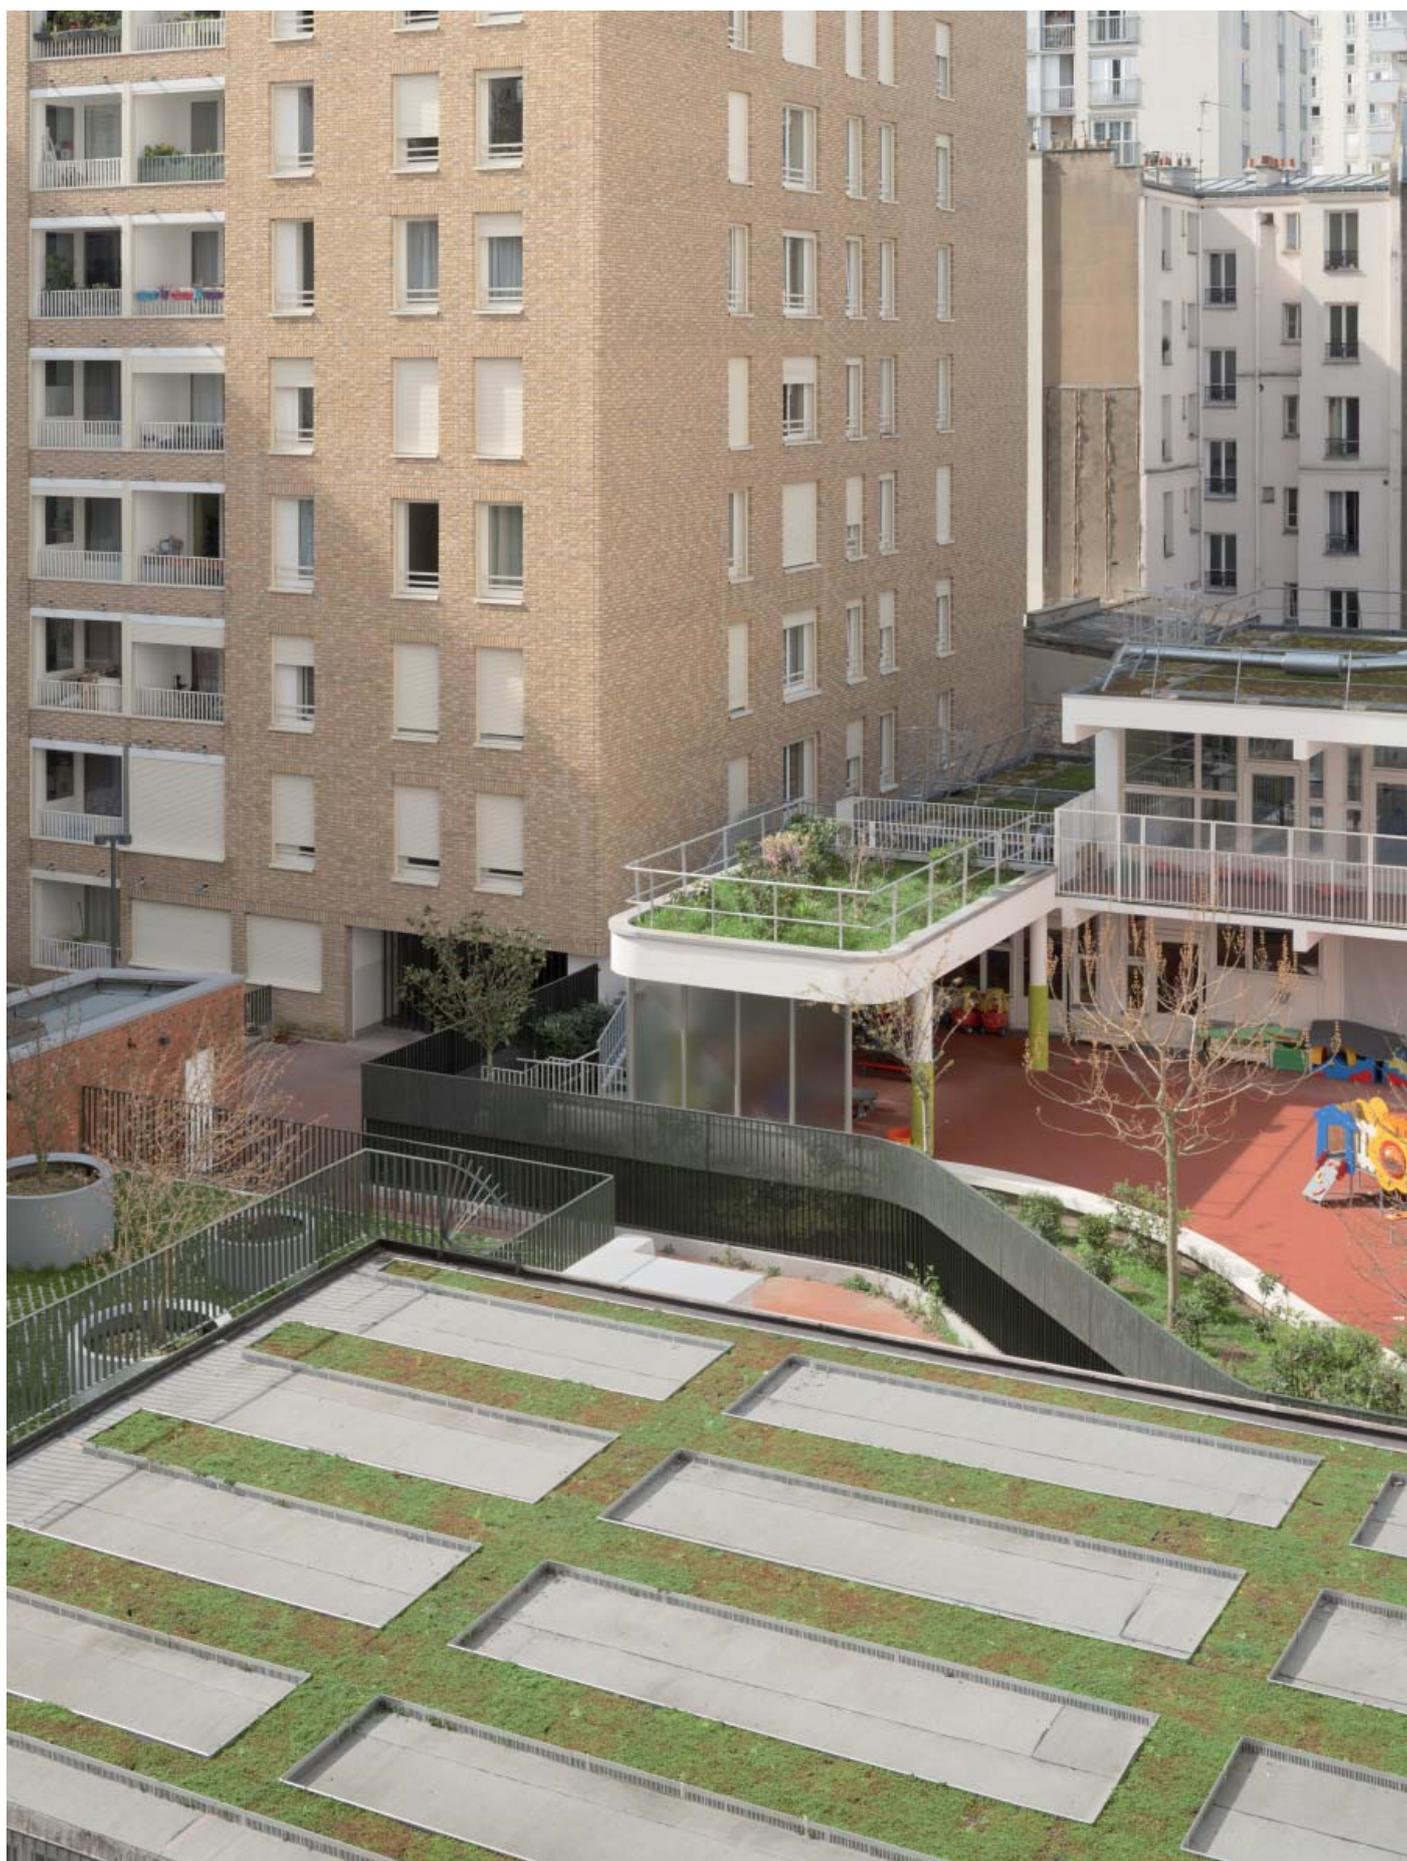
Cœur d'îlot – L'extérieur de la crèche municipale a été rénové dans le cadre du projet. La cour a été surélevée pour être de plain-pied avec le Rez-de-chaussée. Un préau couvert d'une terrasse jardin a été créé. La toiture des ateliers d'artistes a été végétalisée.

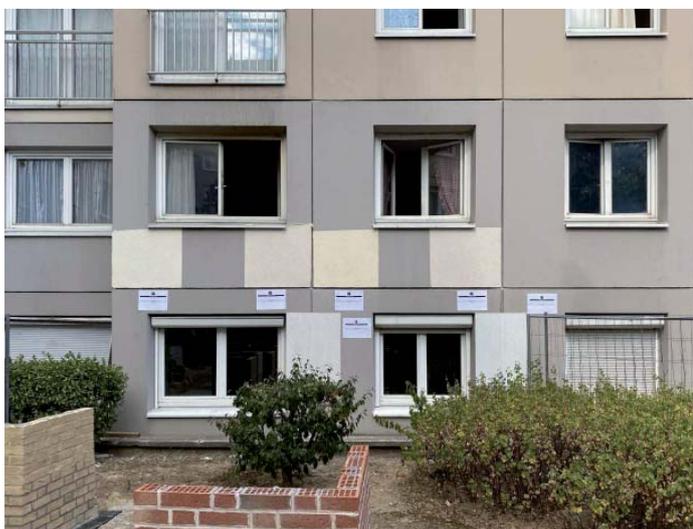
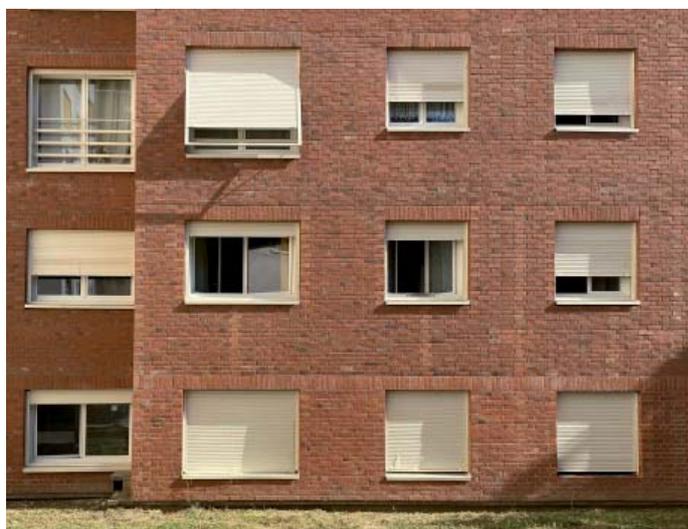
Façade – La façade en béton préfabriqué peint, très pauvre, est revêtu d'un mur manteau en brique. Le calepinage subtil de la brique (appareillage flamand) remplace le carroyage très mécanique des panneaux de béton préfabriqués.

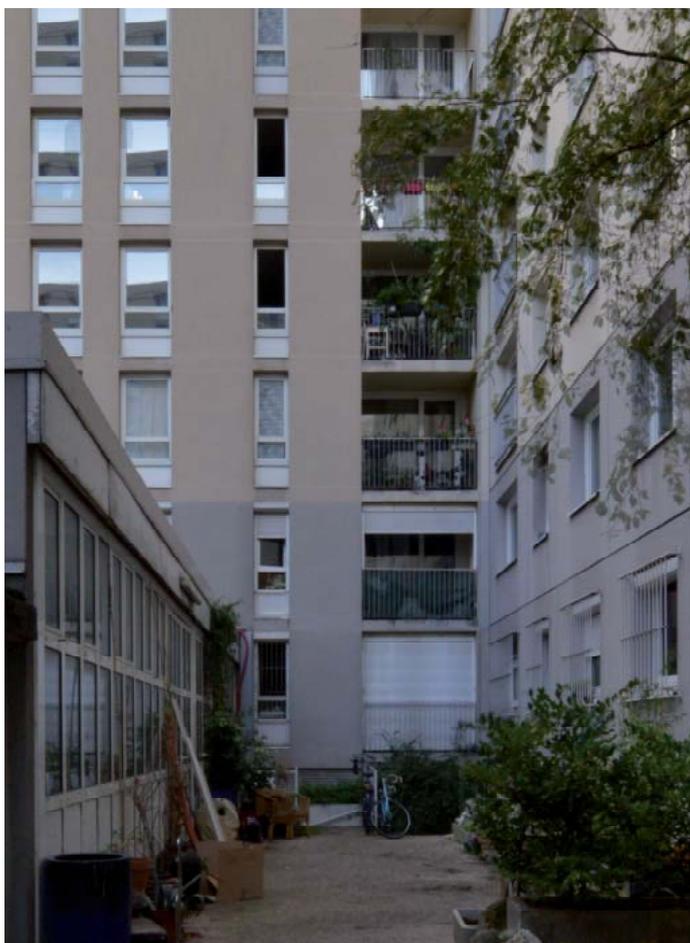
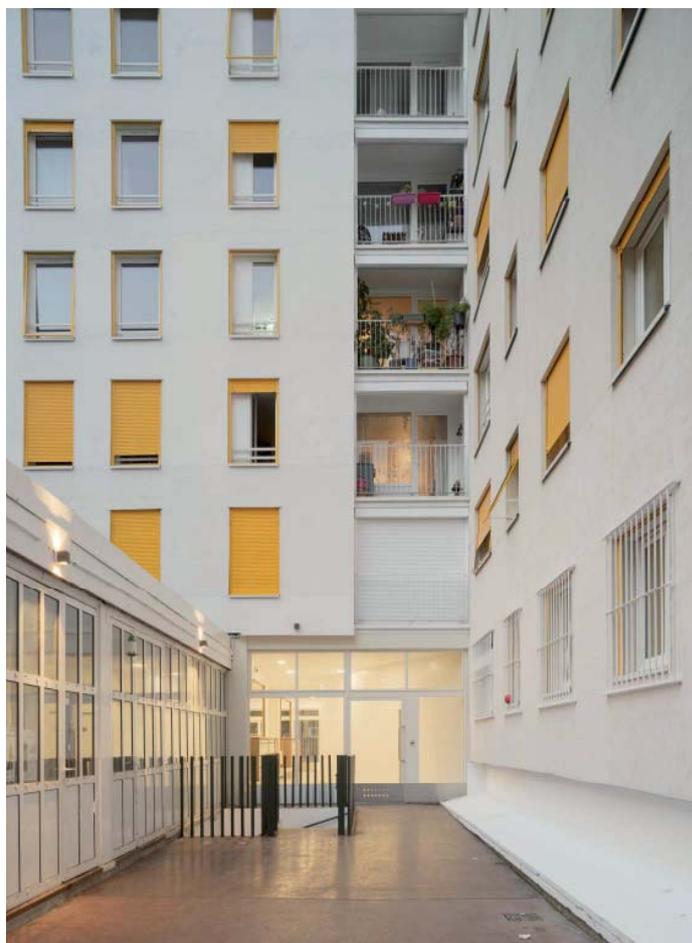
AVANT/APRÈS - Hall rue d'Alésia vu de la cour – Avec une intervention lourde – suppression d'un logement et mise à niveau du sol. Le hall est désormais traversant et de plain-pied. L'intervention ouvre un recoin de la cour vers la rue.

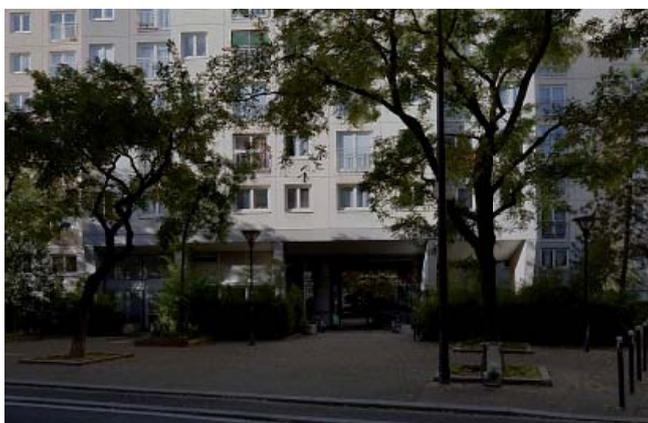
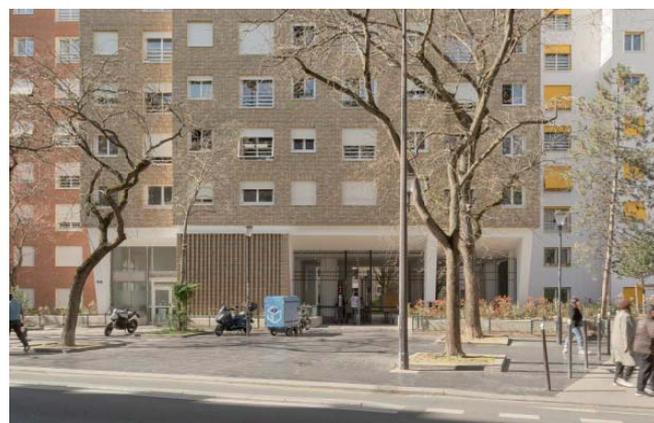
rue Didot – Les bâtiments de la résidence, au départ d’aspect identique, sont traités avec des matériaux différents brique rouge, brique ocre, enduit blanc. Le porche est entièrement rénové en repartant du volume existant.

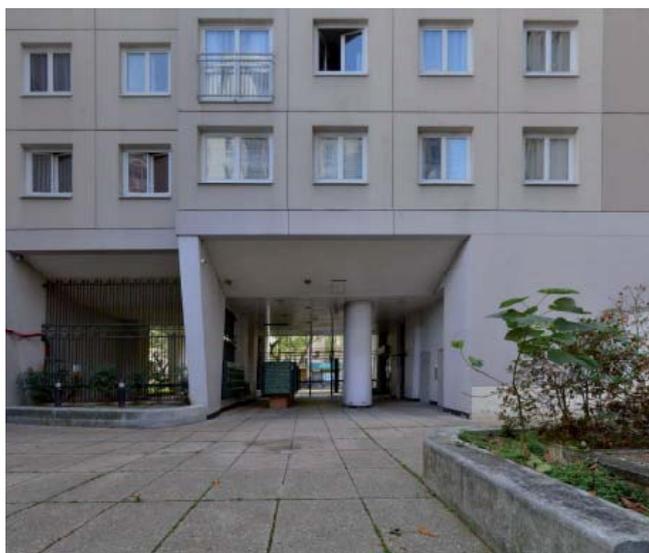
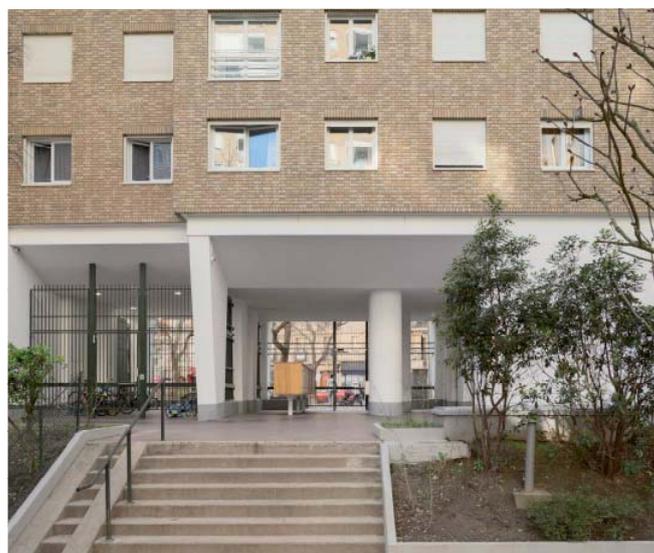
Porche vu de la cour – Le porche est rénové dans le volume existant. Un local vélo est créé dans un espace au départ inaccessible. Les boîtes aux lettres sont intégrées dans un grand meuble revêtu de chêne verni. Le sol est uniformisé par l’asphalte rouge coulé en continu.

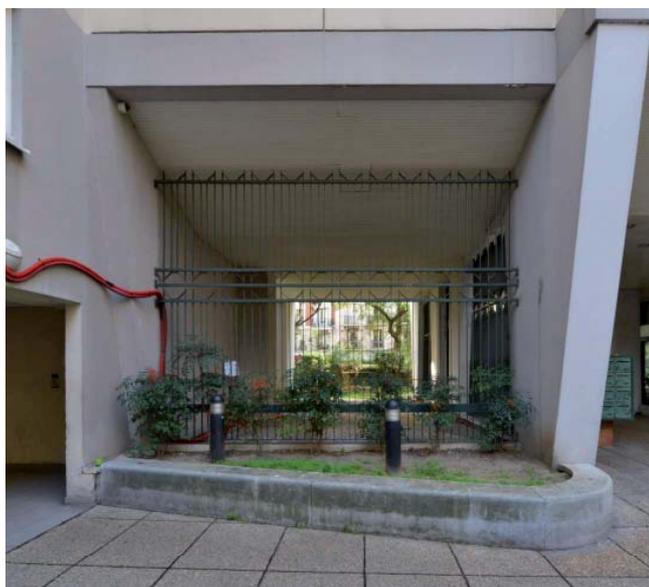
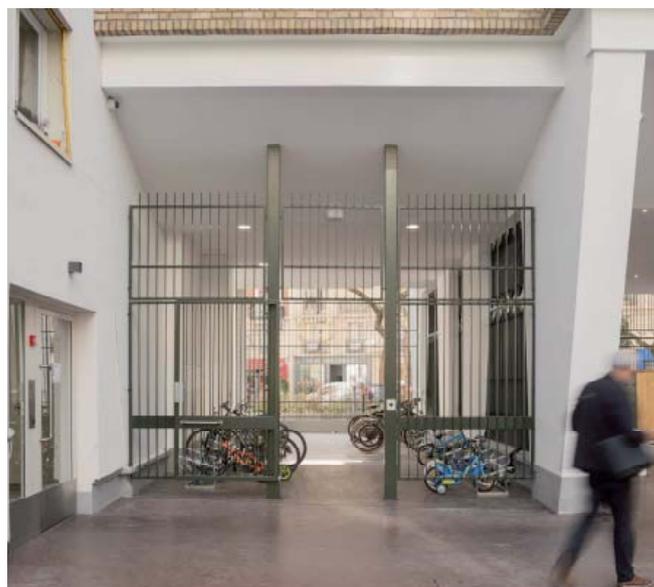
local vélo sous porche – Un grand local vélo est créé sous le porche dans un espace auparavant inaccessible. Les grilles existantes sont récupérées et modifiées.

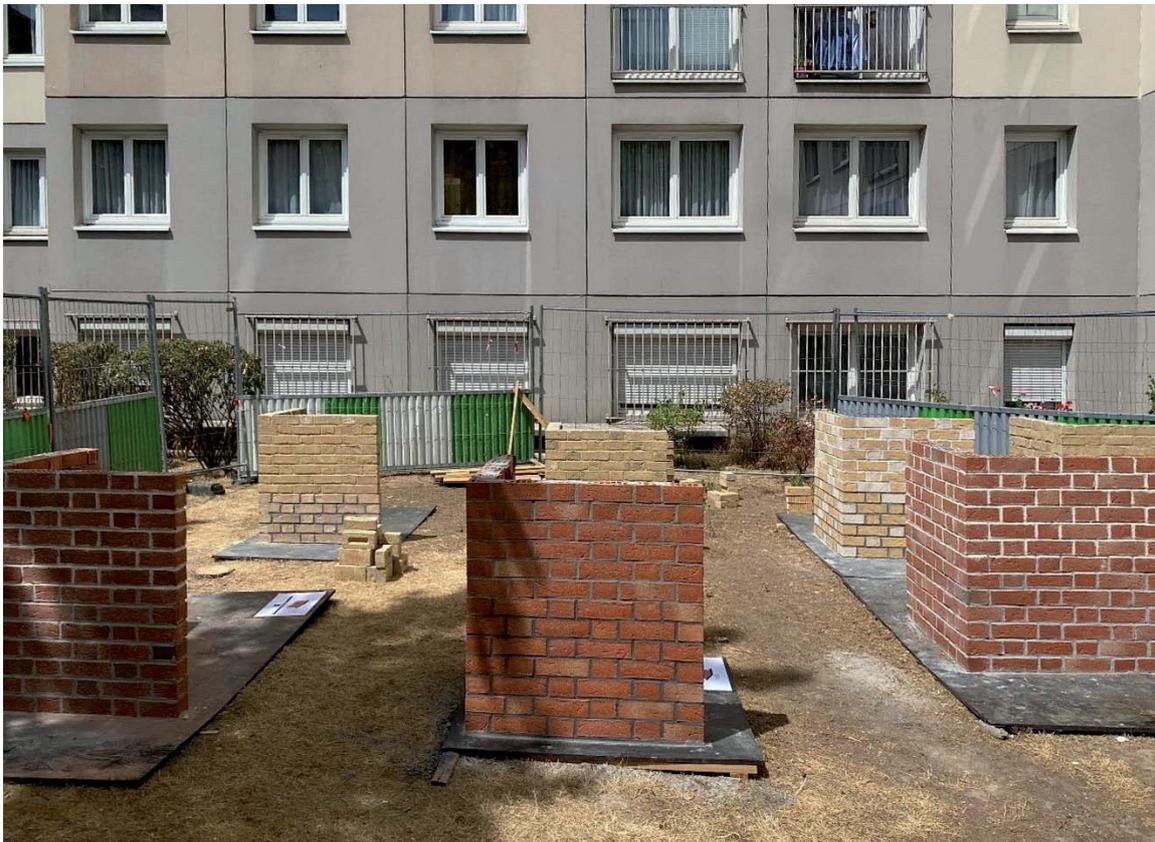
Essais de coloris de brique in situ en préparation du chantier. Constructions d'équerres 1x1x1m au sol. Deux coloris sont recherchés : rouge et ocre. Chaque coloris est le produit de plusieurs éléments : deux coloris de brique voisines et une couleur de joint, contrastée ou non avec la brique. Les combinaisons possibles sont multiples. Le choix arrêté est le suivant :

Rouge : « Volga » et « Matisse » - Briqueterie du nord

Ocre : « Corona » et « Velbloem – Wienerberger

Joint ton ciment naturel et appareillage flamand dans les deux cas.

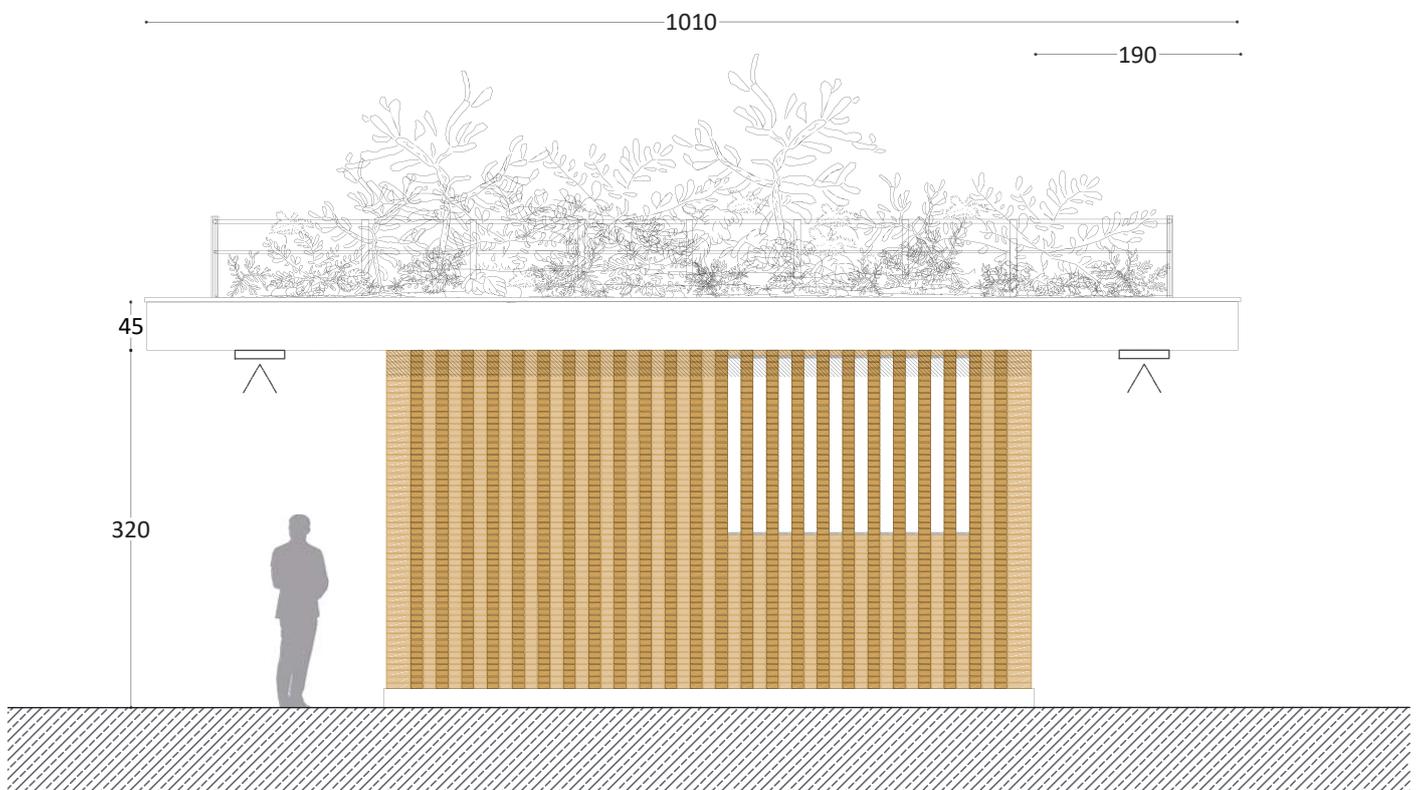
Edicule ordure ménagère éclairé et ventilé naturellement

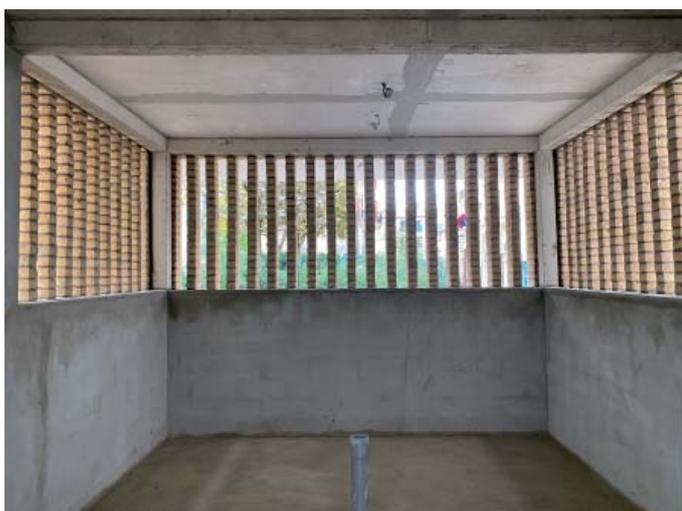
Vue de l'intérieur - local éclairé et ventilé naturellement au-dessus du niveau des bacs

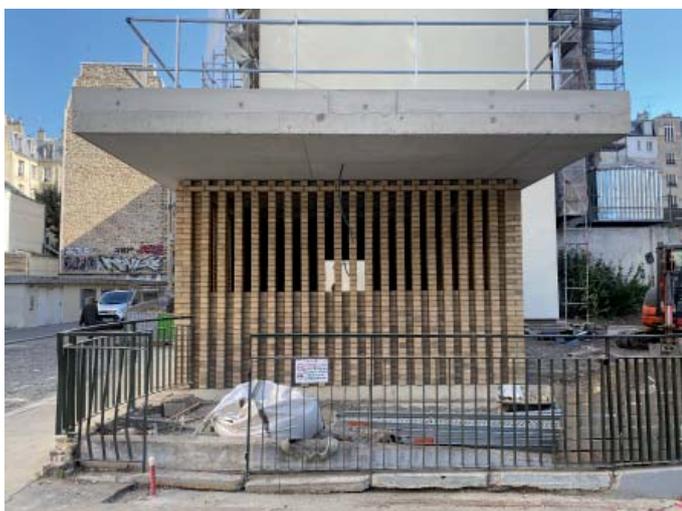
Pignon - Les nervures sont constituées de briques traditionnelles perforées montées sur des tiges filetées inox. Seuls les angles (22x22cm) sont porteurs. Les nervures serrées cachent l'intérieur du local.

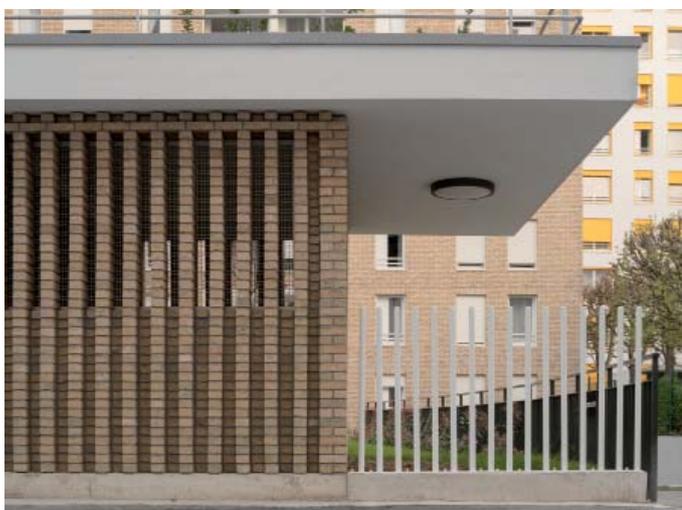
Vue de la rue - Le débord de la dalle prolonge l'édicule et change son statut de simple local technique.

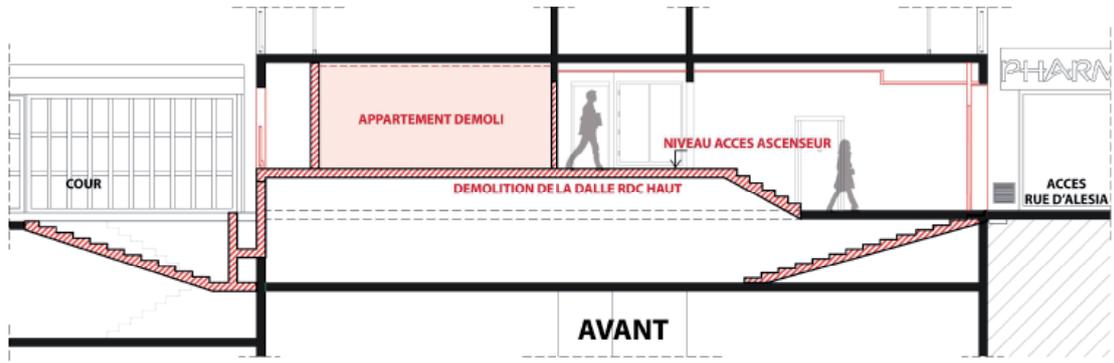
AVANT - Coupe sur le hall A rue d'Alésia

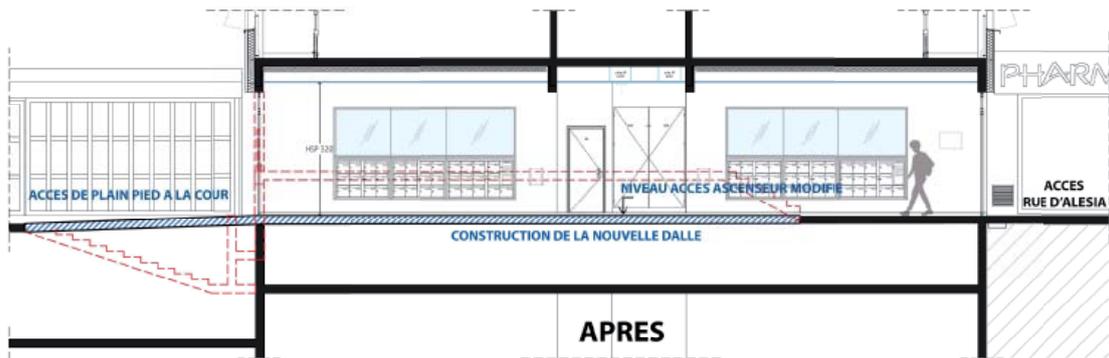
APRES - Coupe sur le hall A rue d'Alésia

renforcement des poutres ph RDC par des profils acier moisés pour reporté la charge qui reposait sur le RDC haut. (escalier du R+1 au R+12).

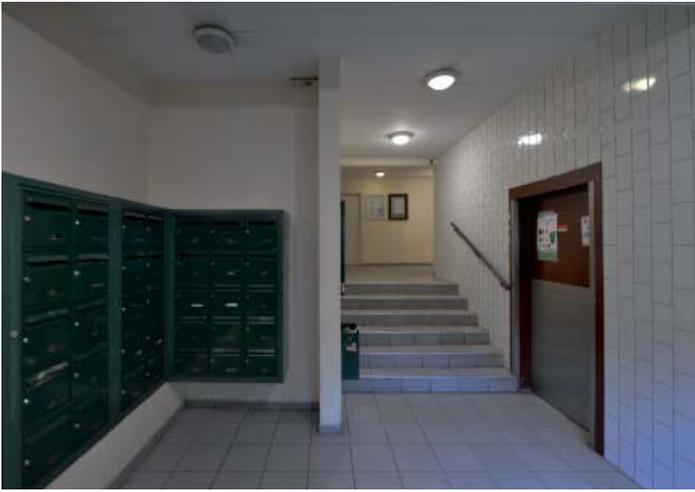
Le hall A rue d'Alésia avant intervention – Accès aux ascenseurs par un palier à demi niveau sombre et bas sous plafond.

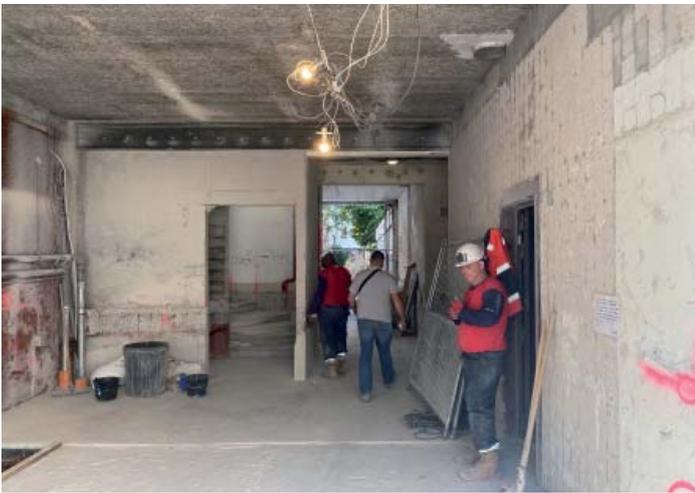
suppression de la dalle en RDC haut – prolongement des parois de l'escalier – suppression des murs et cloisons de l'appartement côté cour – Coulage d'une dalle continue au RDC bas.

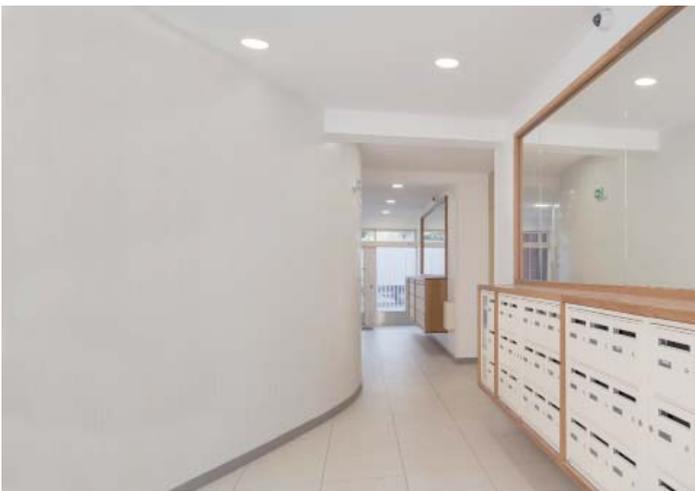
Le hall après modification – le sol est continu entre la rue et la cour – l'accès aux ascenseurs(à droite) est de plain-pied – la hauteur sous plafond généreuse (3,20m) est généralisée.

La rénovation se fait en site occupé, tous les logements sont habités. Les parties communes, paliers et cages d'escalier sont rénovés dans les volumes existants. Le hall du bâtiment A, rue d'Alésia, fait l'objet d'une intervention lourde. Le niveau du hall est modifié pour avoir un accès de plain-pied depuis la rue, et une transparence sur le cœur d'îlot.
